OPERE DI CONSOLIDAMENTO E RECUPERO CONSERVATIVO MURA STORICHE DEL PARCO DELL'ACQUA

Il progetto

Documentazione fotografica

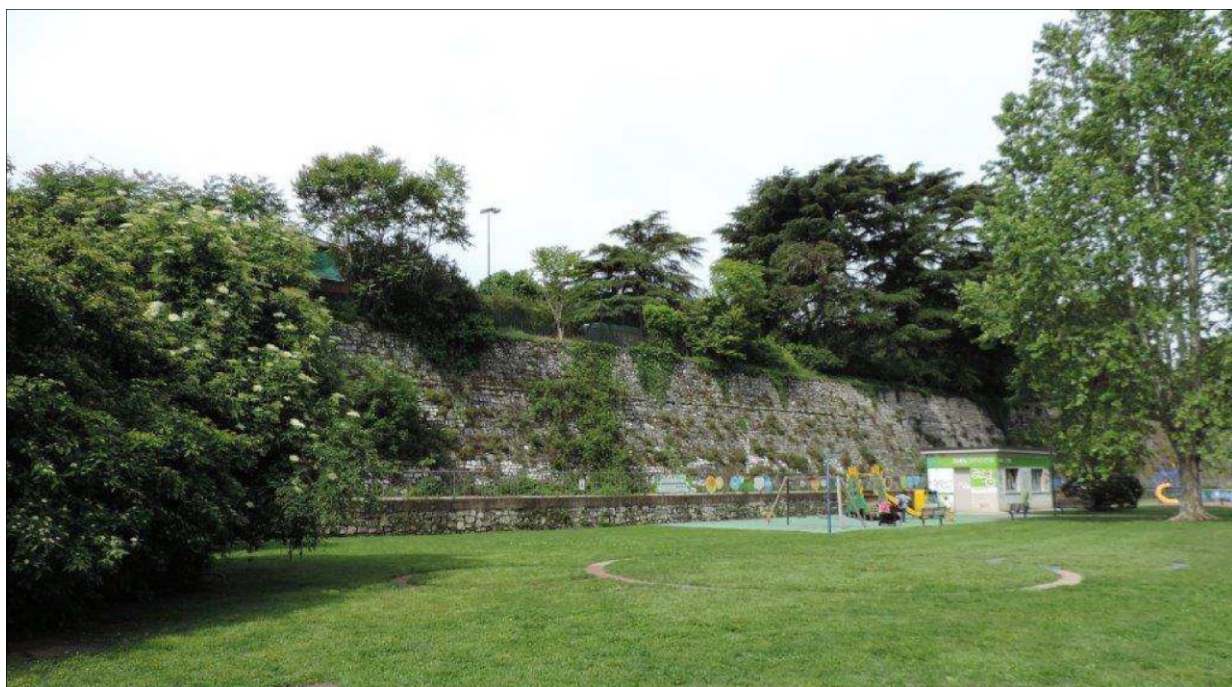
Il Tratto "C" – prima dei lavori

Intervento eseguito. Su questo tratto murario è stato eseguito un accurato intervento manutentivo, con il diserbo delle superfici, la revisione delle stilature di tutta la superficie, vari interventi con la tecnica del scucicuci del paramento murario. In seguito al rinvenimento di varie situazioni di degrado, tra le quali n. 5 situazioni localizzate che mostravano fenomeni locali di fuoriuscita accentuata del paramento dal piano medio della scarpa, sono stati eseguiti interventi mirati di consolidamento strutturale nelle situazioni con maggiori criticità, la verifica della stabilità della cresta muraria.

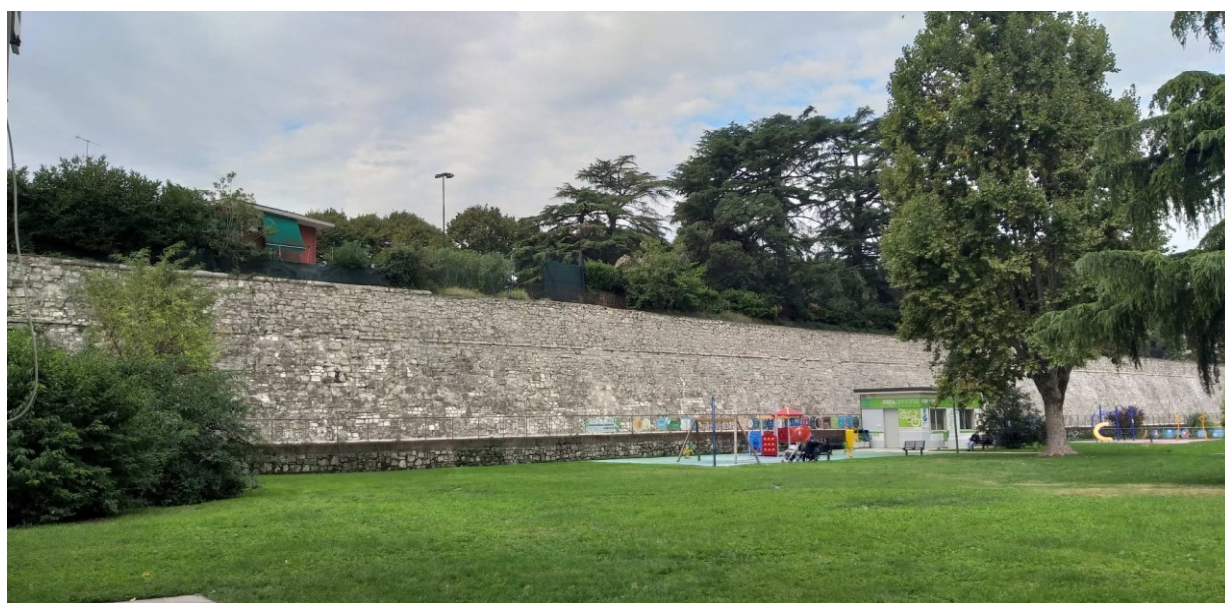
Il Tratto "C" – al termine dei lavori

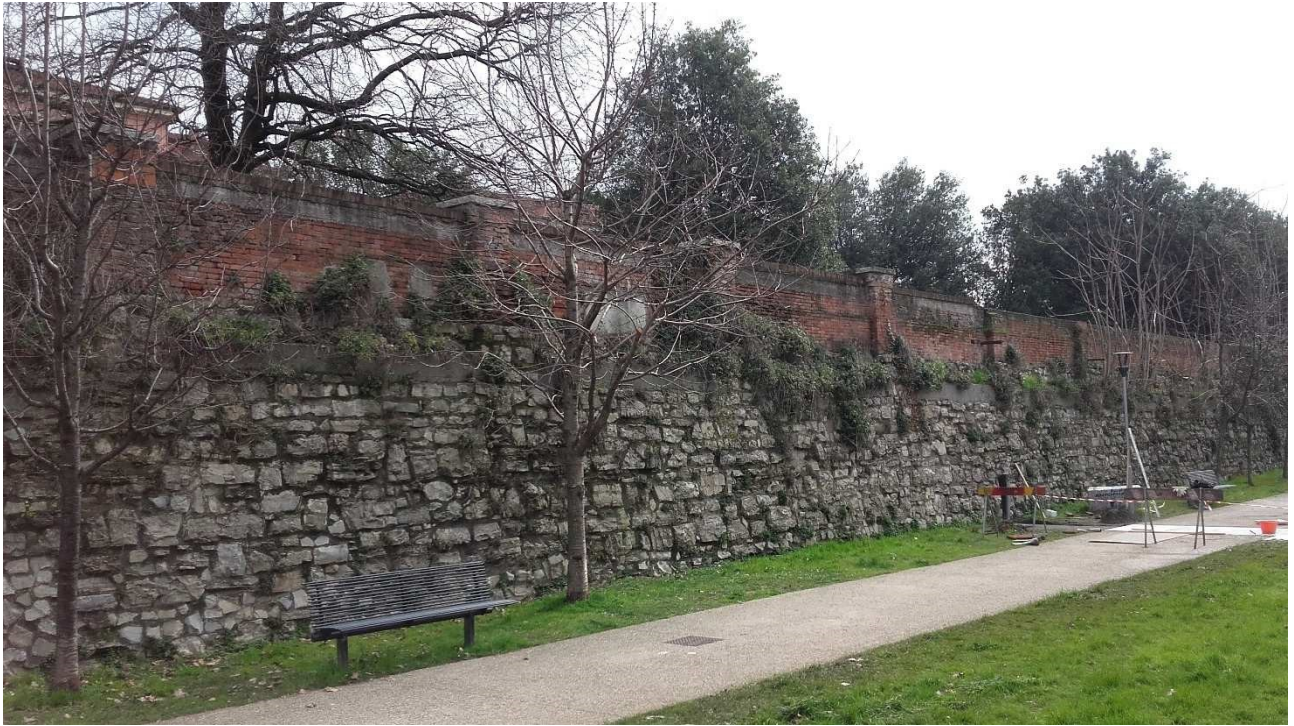
Nel tratto iniziale, più vicino all'ingresso sud del parco, l'apparato radicale della fitta vegetazione di Ailanto aveva scalzato il muro di mattoni proprio all'attacco con il muro in *medolo*: il fenomeno aveva provocato una profonda lesione longitudinale larga circa 20 cm, minacciando seriamente la stabilità del muro in procinto di crollo e non più recuperabile.

Procedendo verso nord, lungo tutto il tratto murario, erano evidenti altri episodi di infestazione da Ailanto, agevolati anche dalla presenza di terra trattenuta da cordoli in cemento a guisa di fioriera, sulla balza del muro in pietra.

Il muro verso via Lechi– prima dei lavori

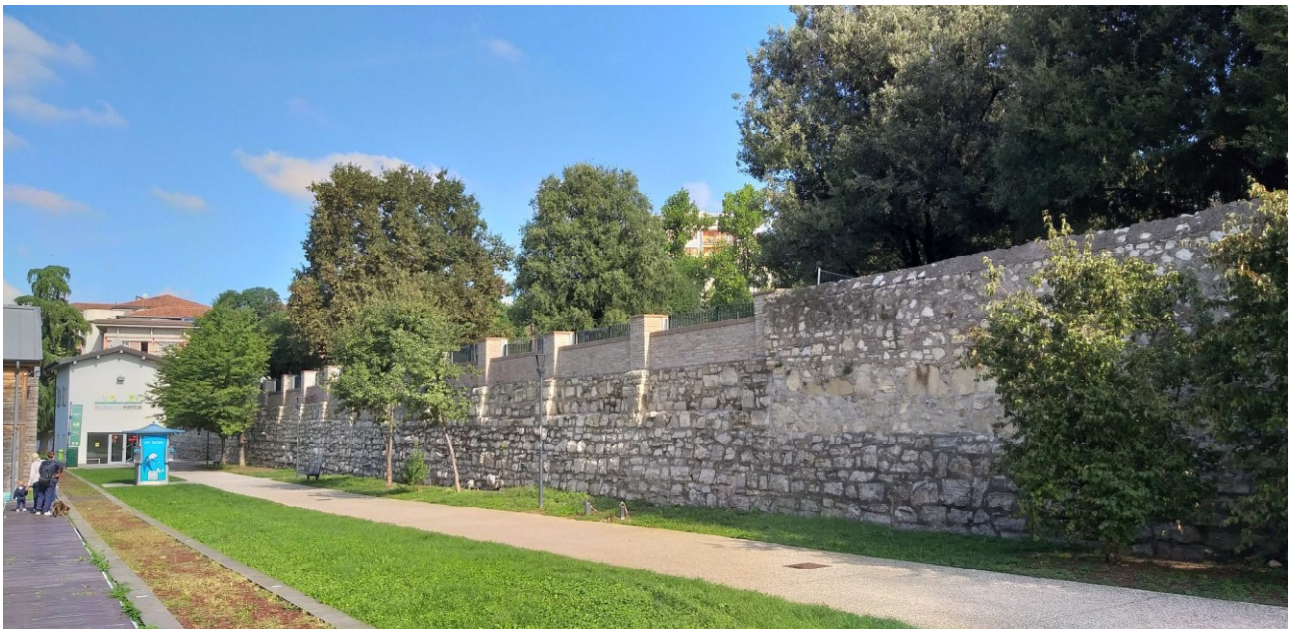
Il muro verso via Lechi– al termine dei lavori

La muratura in pietra ha subito un generale intervento di risanamento, con la ricostruzione di un tratto iniziale e con la rimozione del riempimento in terra presente nella parte superiore di tutto il tratto murario, in corrispondenza della fascia in cemento, anch'essa demolita, al fine di evitare la ricrescita di essenze arboree infestanti.

La porzione superiore in mattoni ha subito un intervento generale di revisione per restituire alla muratura nel suo complesso solidità strutturale, in quanto fortemente danneggiata, ma anche con finalità di riqualificazione estetica. Lo spazio tra i pilastri ricostruiti è stato lasciato permeabile alla vista con l'inserimento di una ringhiera metallica, su disegno analogo a quella esistente posizionata all'ingresso del parco.
