MANUTENZIONE STRAORDINARIA SOTTOPASSO TANGENZIALE OVEST INTERSEZIONE VIA MILANO

Applicazione Linee Guida per la Valutazione del ponte di Via Milano

DOCUMENTO DI INDIRIZZO ALLA PROGETTAZIONE

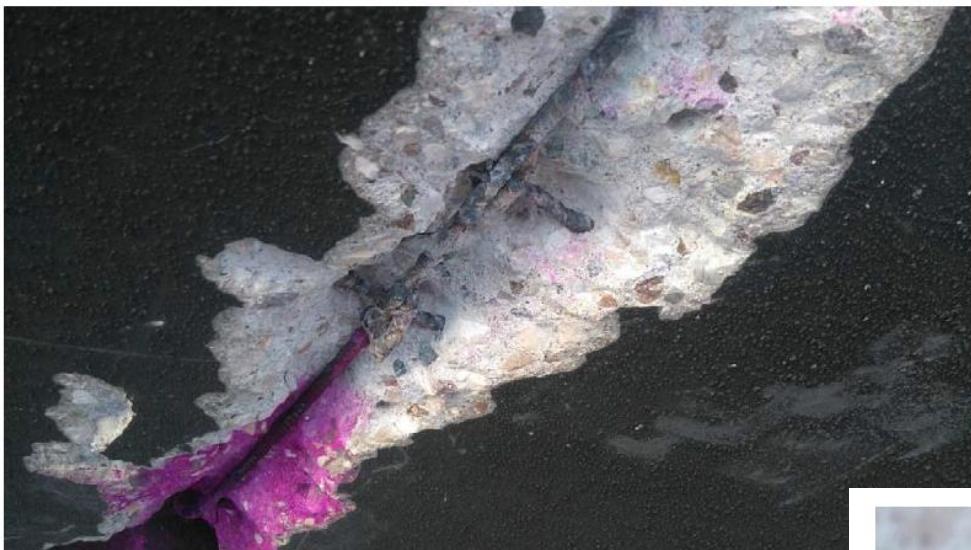
Figura 1 – immagine dell’armatura lenta ripresa dall’intradosso.

- Caratterizzazione materiali
- Limitati scassi conoscitivi
- Scoperta la presenza di una guaina con trefoli resi aderenti.

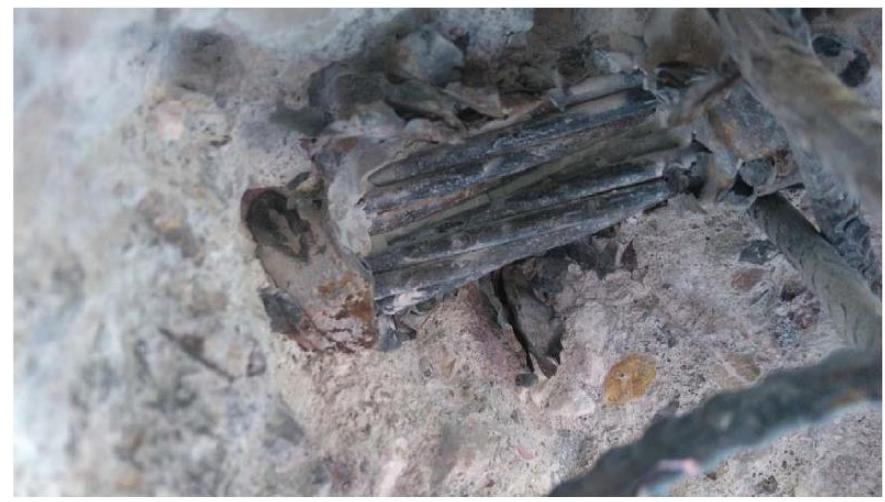
Figura 2 – si intravede, oltre il primo strato di fili, il fascio dei trefoli di precompressione.

Travi a cavi post-tesi

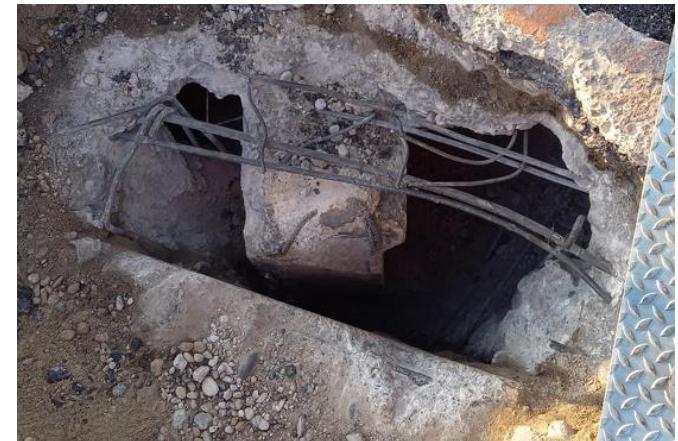
Apertura localizzata estradossale: febbraio 2024

Necessario implementare la
conoscenza dell'opera
(verificare lo stato di
conservazione del sistema di
post-tensione)

Necessità di approfondire la tipologia strutturale delle travi

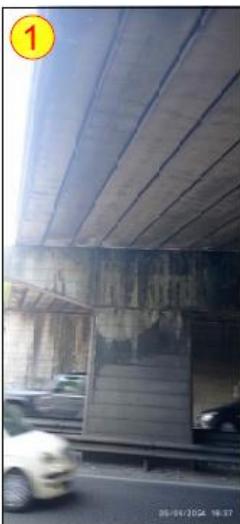
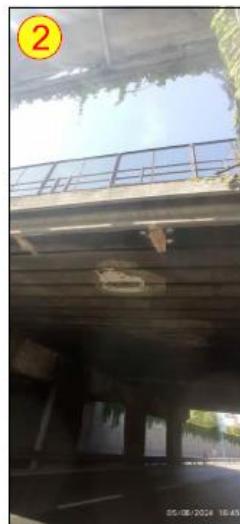
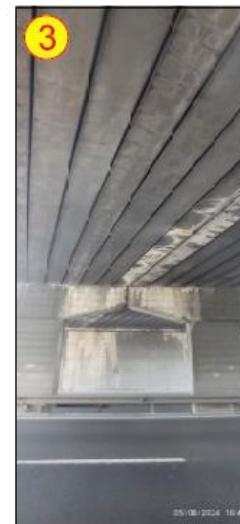
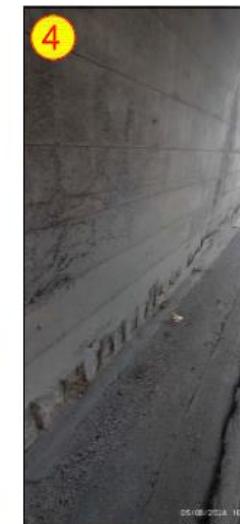
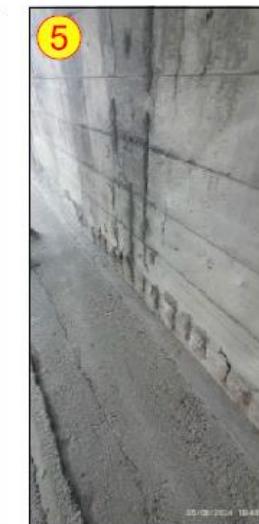
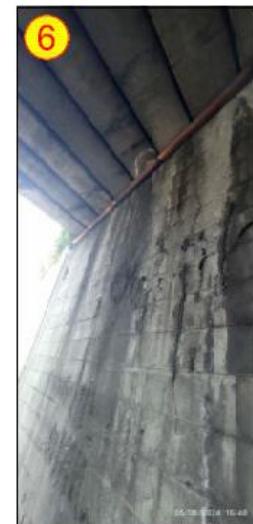
FOTOGRAFIE PARTI STRUTTURE AMMALORATE

Interventi strutturali di ripristino copriferro - ammalorato

- 1- in zona estradossale scarifica, rifacimento dell'impermeabilizzazione, inserimento di giunti di dilatazione, rifacimento della pavimentazione, inserimento di barriere bordo ponte e ammodernamento delle recinzioni metalliche con ampliamento puntuale della corsia ciclo-pedonale in lato nord-est;
- 2- in zona intradossale rifacimento degli strati protettivi di malta superficiali e corretto convogliamento delle acque meteoriche.
