Torre della Pallata Lavori di restauro e consolidamento

La situazione attuale

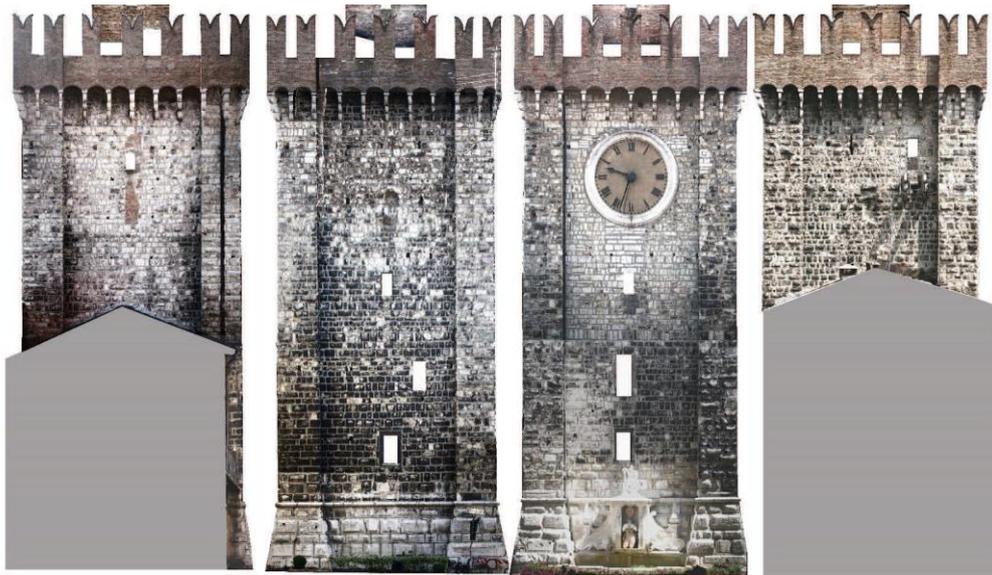
Fotopiano delle quattro facciate

Le problematiche principali della torre sono legate alla pietra di Medolo particolarmente fragile se esposta all'aperto. Infatti, il Medolo è soggetto a scagliatura con frequente caduta di pezzi anche di una certa dimensione. Inoltre, la superficie è coperta da numerosi depositi, anche consistenti, fino a raggiungere la durezza e spessore di croste.

Un ruolo importante, che aggrava la situazione di degrado descritta, è stata la presenza di cemento tra i giunti, a chiusura di alcune mancanze del Medolo. Inoltre, risulta l'uso di materiale consolidante, particolarmente tenace, steso ai primi del '900, detto mastice di Germania (la cui composizione è costituita da soluzione di cloruro di magnesio, magnesia calcinata, solfato di barite, solfato di calce). Analizzando la crosta che copre tutta la superficie lapidea emerge, come il componente principale che la costituisce, sia la weddellite, un ossalato di calcio idrato, mentre in minore quantità sono presenti anche la calcite, il quarzo goethite, grafite e gesso.

Il progetto di restauro prevede specifiche metodologie di intervento sui tre diversi materiali che costituiscono le facciate.
