Alcune immagini della Biblioteca prima dell'intervento

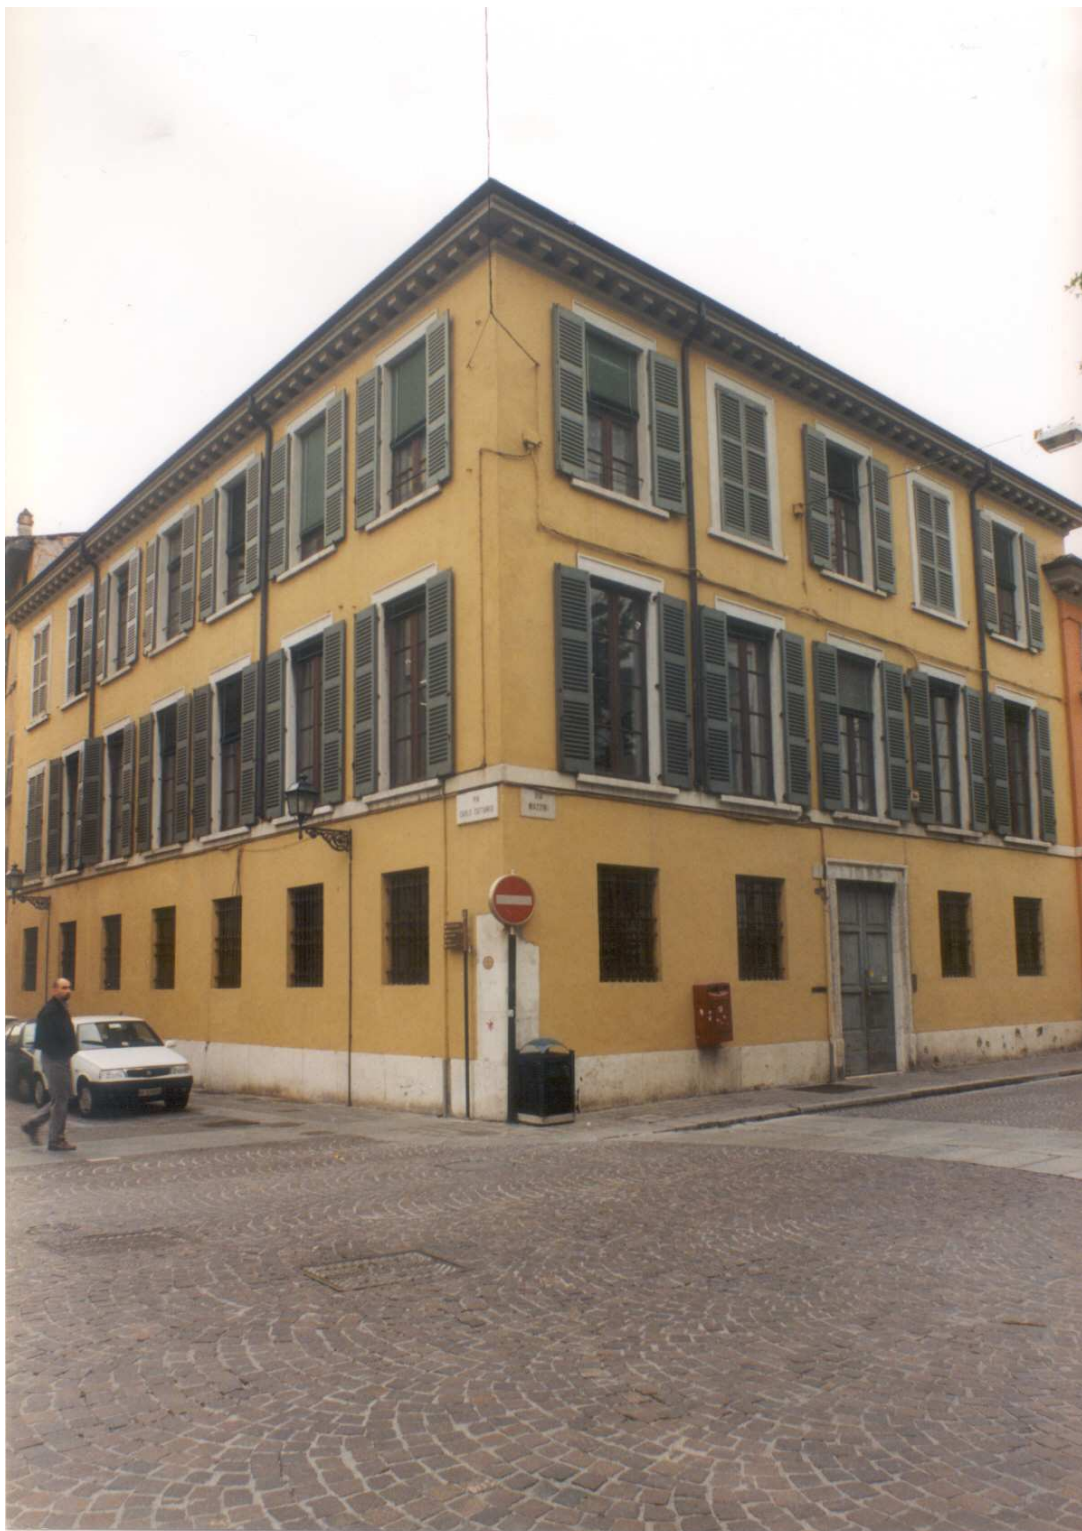
1. Visione d'insieme della palazzina d'angolo tra via Mazzini e via Cattaneo, in uso alla Biblioteca Queriniana (depositi e uffici). Il progetto di riassetto estetico-funzionale non contempla interventi modificativi sui fronti esterni.

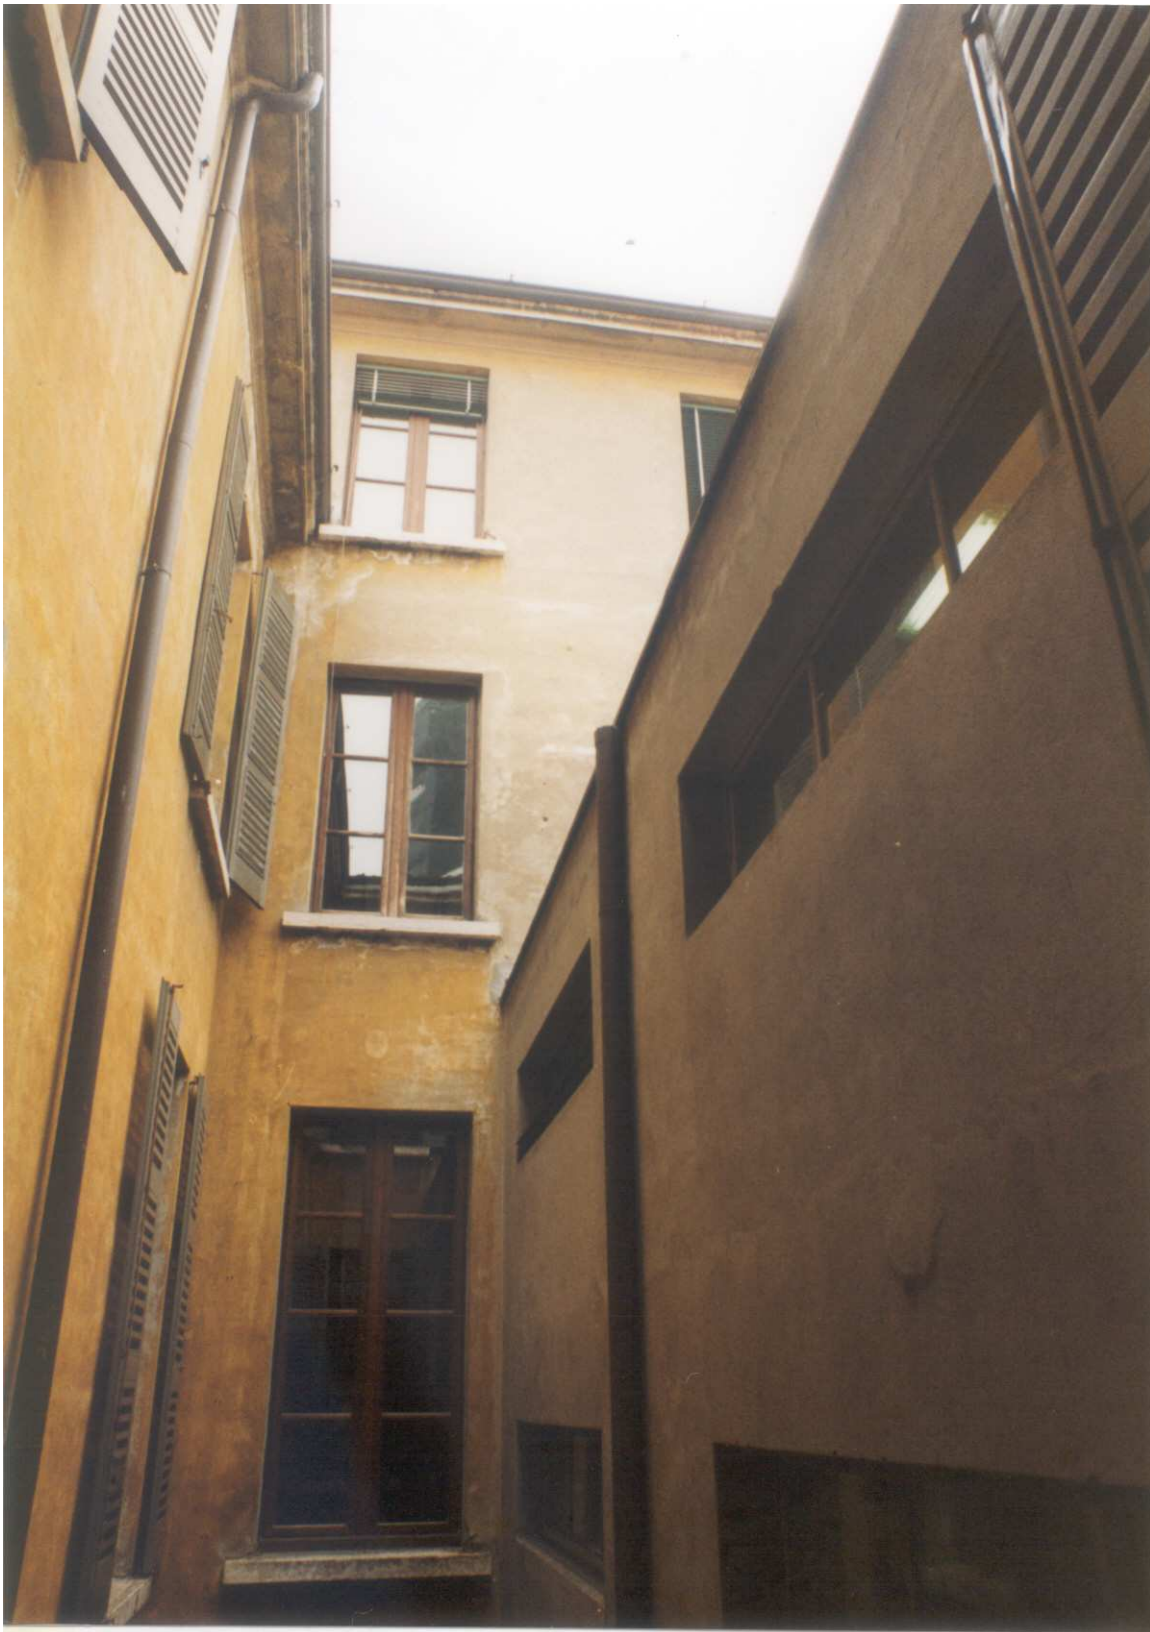
2. Visione dal piano primo dell'ex cortiletto interno oggi obliterato dalla superfetazione del deposito librario. Volume realizzato agli inizi degli anni '70 a fronte dell'emergenza spazi. Il progetto ne prevede l'eliminazione e la riqualificazione dell'intero sito.

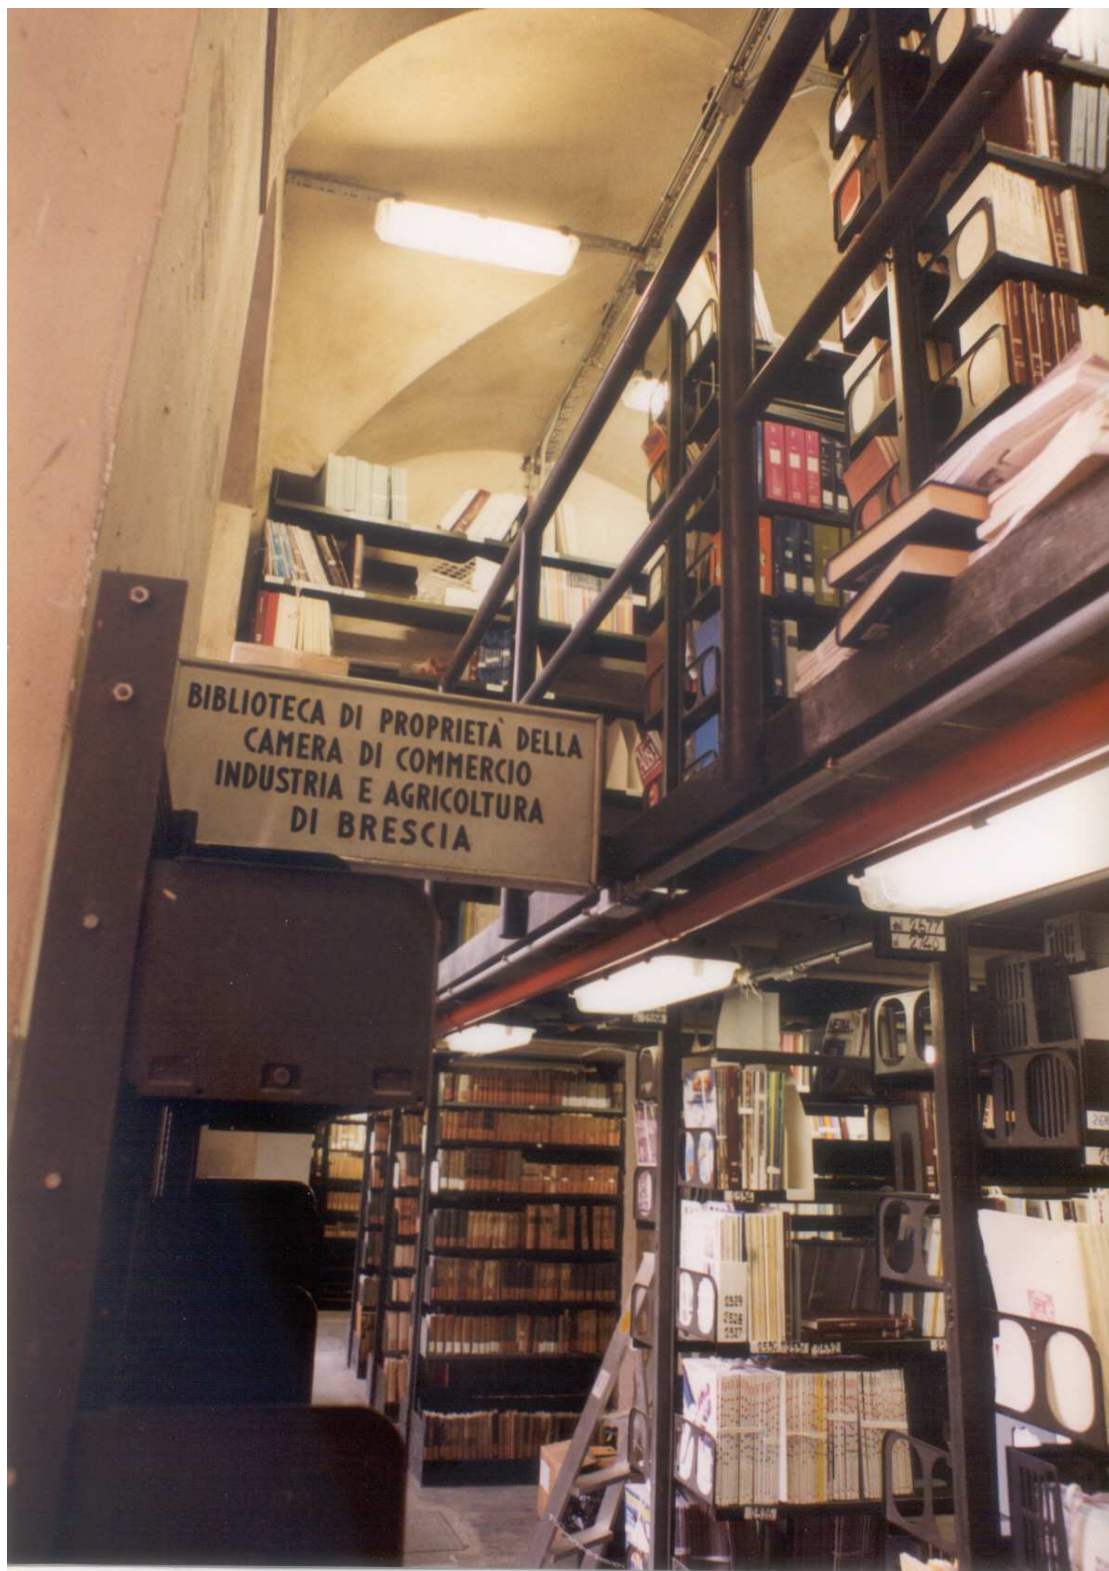
8. Ulteriore immagine dei depositi librari posti al piano terra (lato su via Mazzini).

L'ingombrante ed obsoleta scaffalatura metallica posta su due livelli umilia lo spazio architettonico.

Il progetto abolendo i soppalchi e riordinando la tipologia delle scaffalature sarà in grado di valorizzare i locali, mettendo in particolare risalto le volte a crociera.

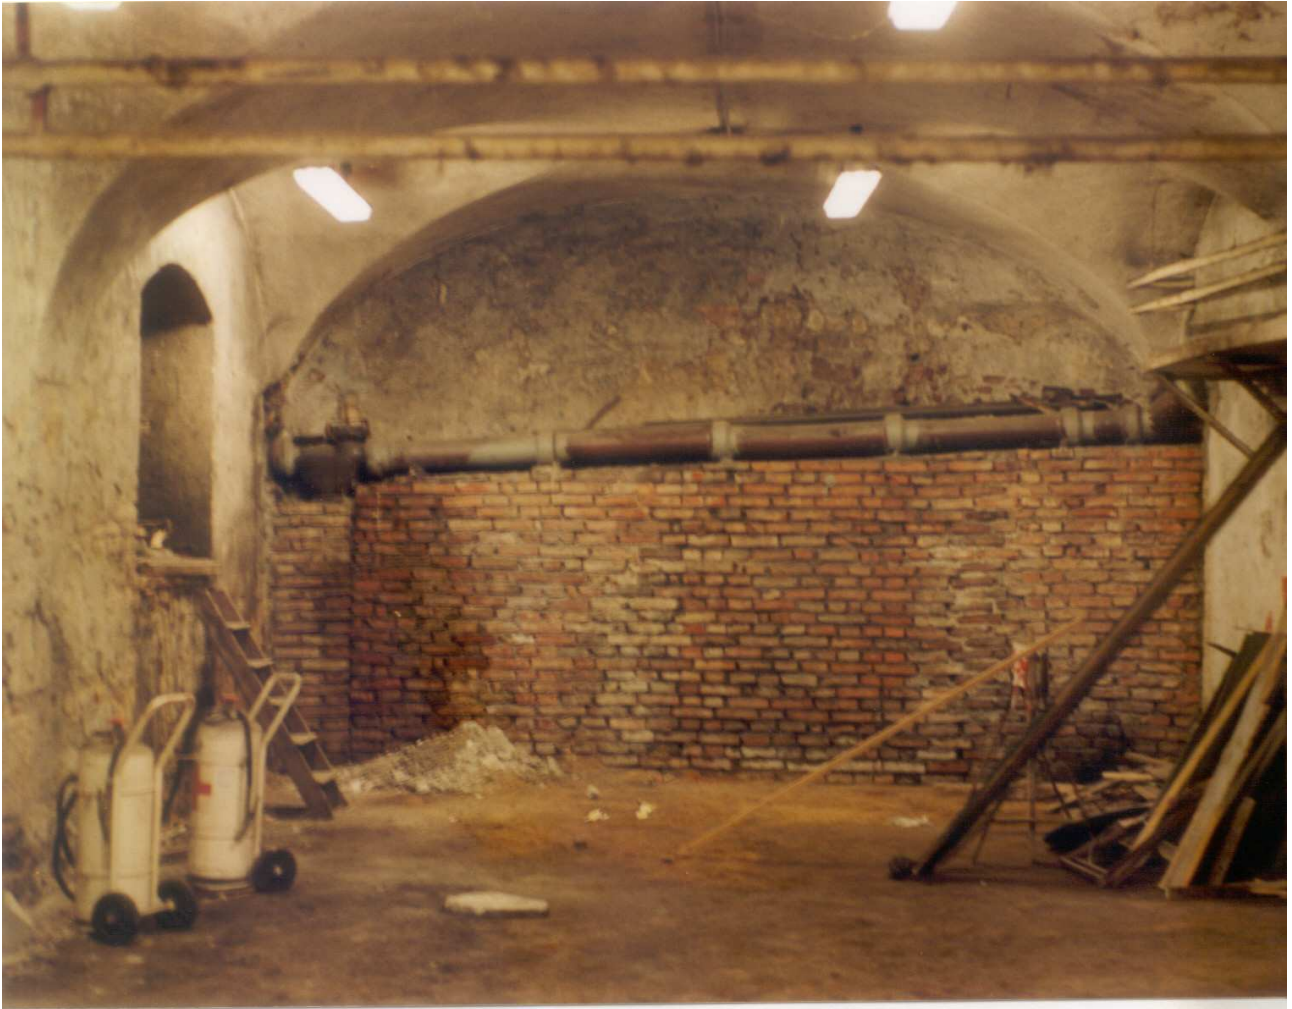
5. Immagine esplicativa dello stato di abbandono, e di preoccupante degrado, che caratterizza gli spazi del piano interrato. Il progetto ne prevede il completo risanamento per un riuso a magazzino librario.
