COMUNE DI BRESCIA

## PIANO ATTUATIVO COPAN PARK

# RELAZIONE AGRONOMICA E BILANCIO ECOLOGICO

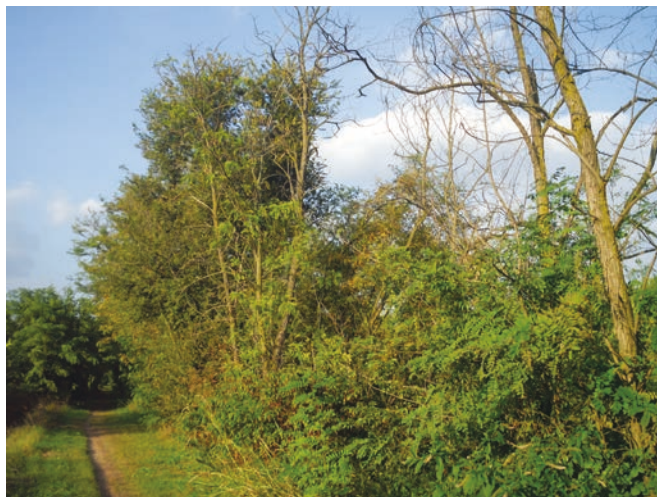
Immagine 2: Vista di uno scorcio della ciclabile sull'argine del Fiume Mella.

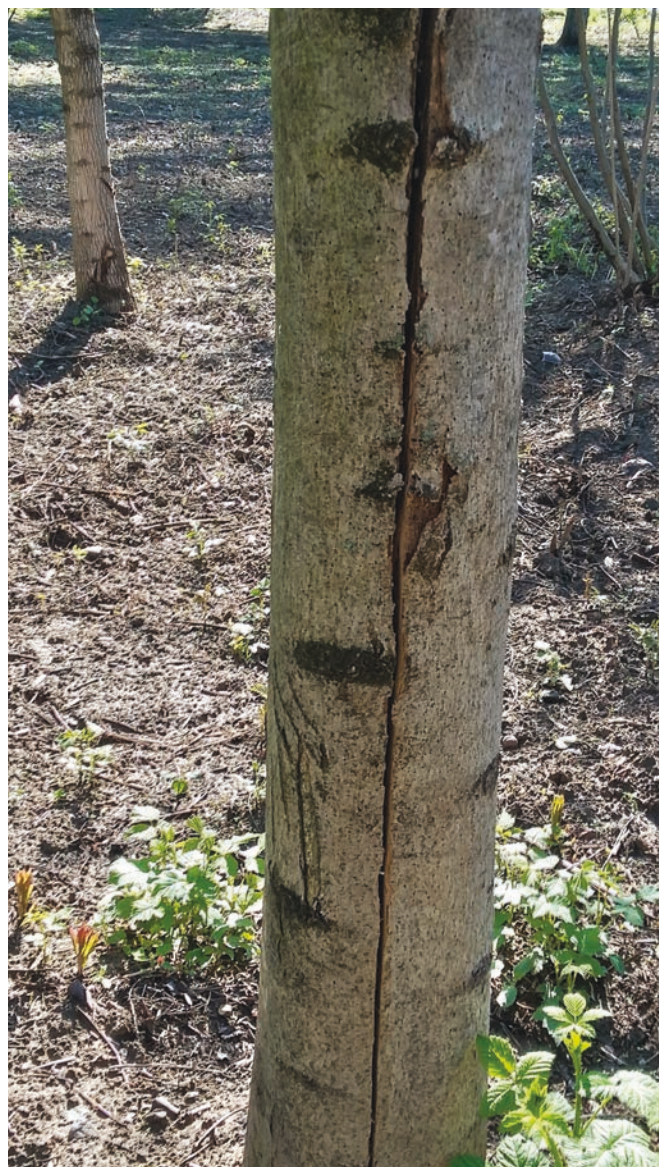
*Immagine 4: Dettaglio di un albero in cattive condizioni fitosanitarie.*

E' previsto l'abbattimento solo di pochi esemplari rilevati in cattive condizioni fitosanitarie o fortemente inclinati. Gli alberi da abbattere sono indicati nella **Tab.2**.

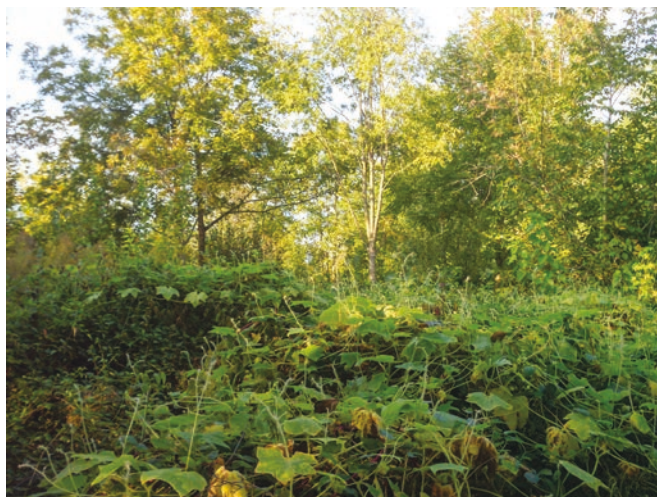
*Immagine 5: Vista di uno scorcio con infestanti prima della pulizia di primavera 2019.*

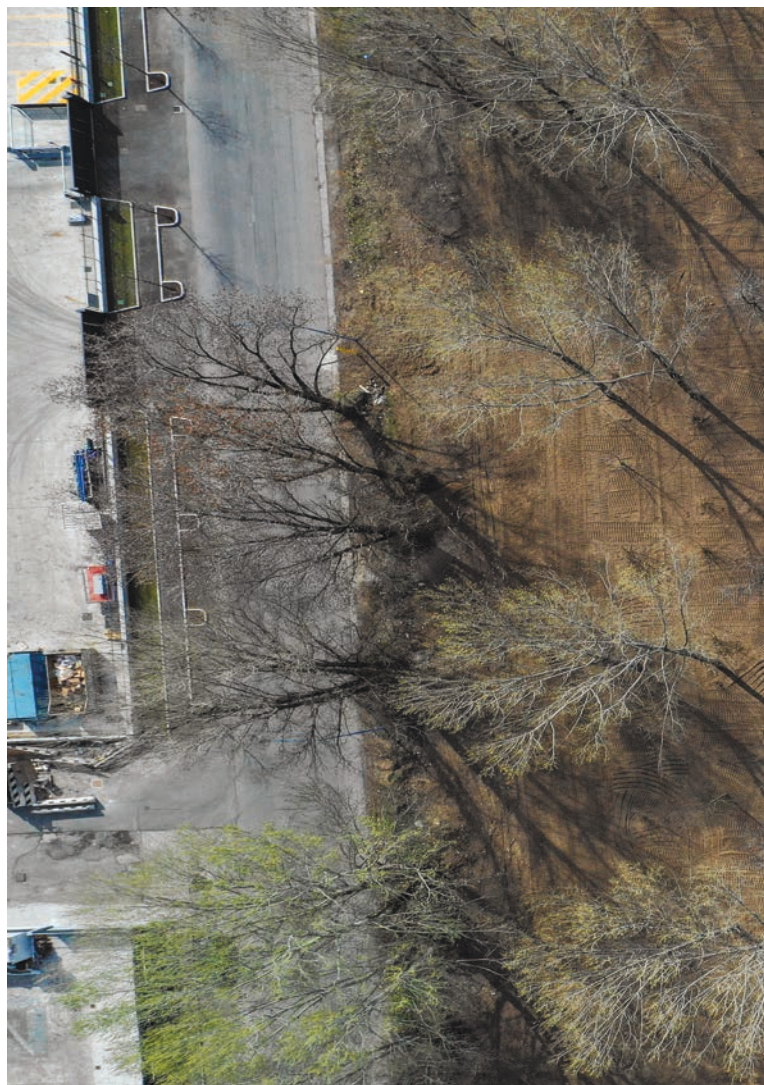
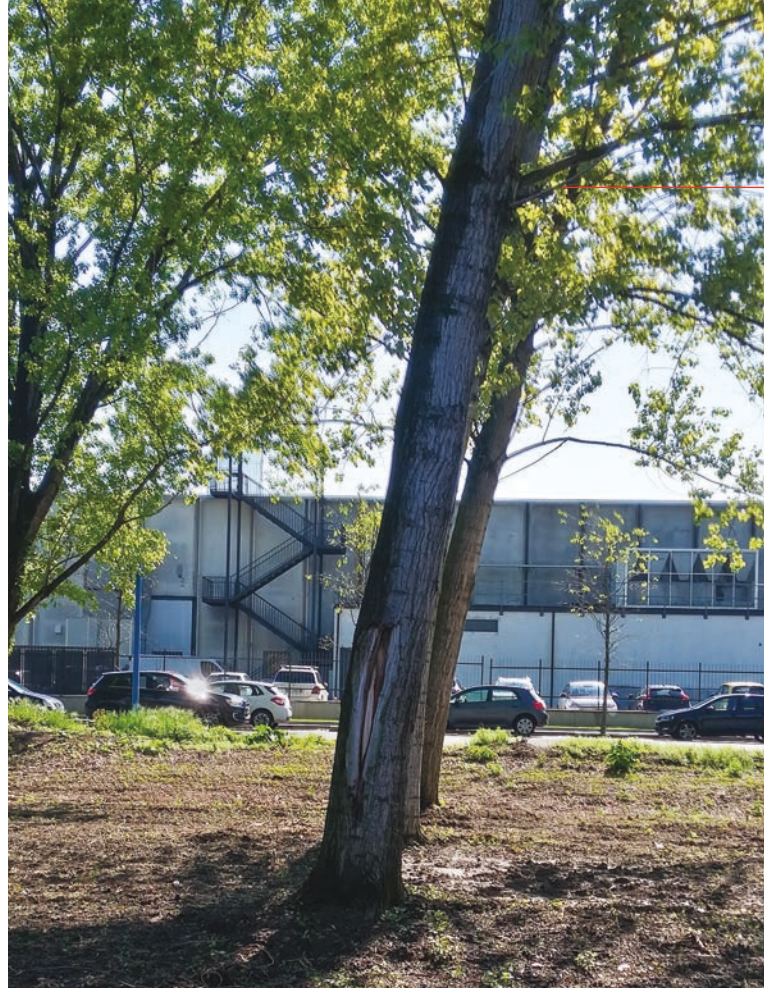
*Immagine 6 : Fase preliminare di fresatura incrociata.*

Inoltre saranno effettuate fresature incrociate finalizzate sia al contenimento delle infestanti sia come operazione di preparazione del terreno alla semina del prato stabile.

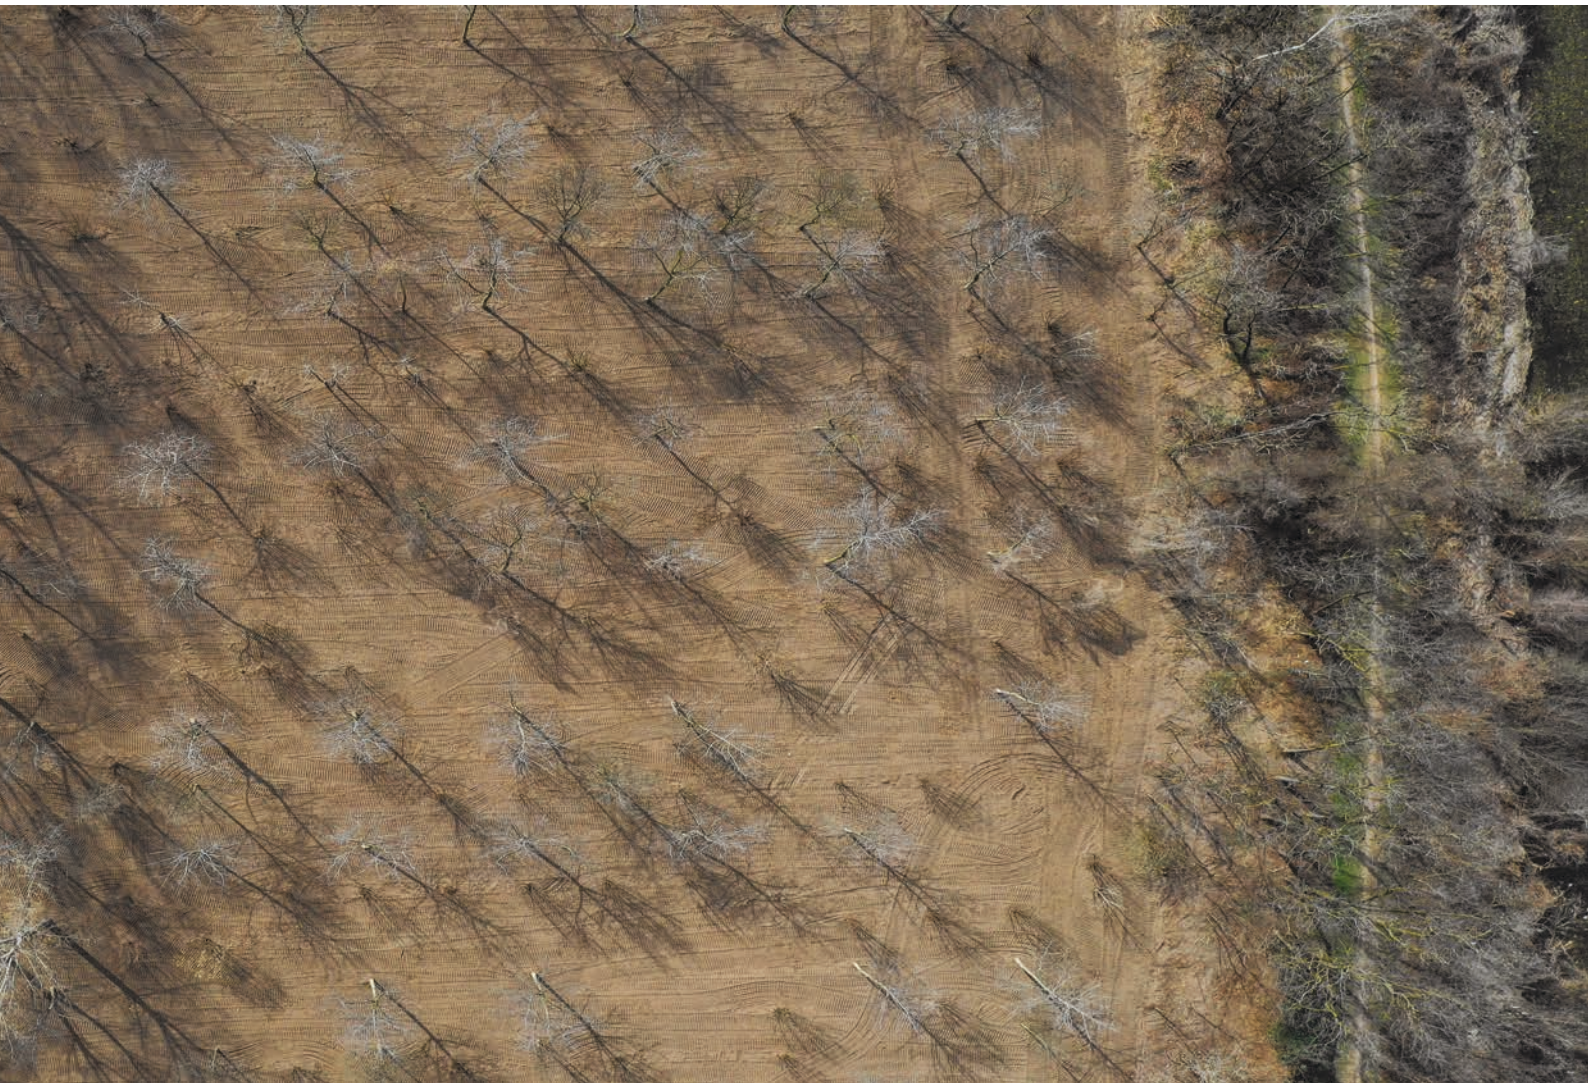
*Immagine 7: Fusti di alcuni esemplari di pioppi vistosamente inclinati.*

Su tali alberi sono evidenti ed abbondanti fenomeni di marciume, seccume diffuso, cavità nei tronchi e nelle branche che minano in modo molto pericoloso la stabilità degli alberi.

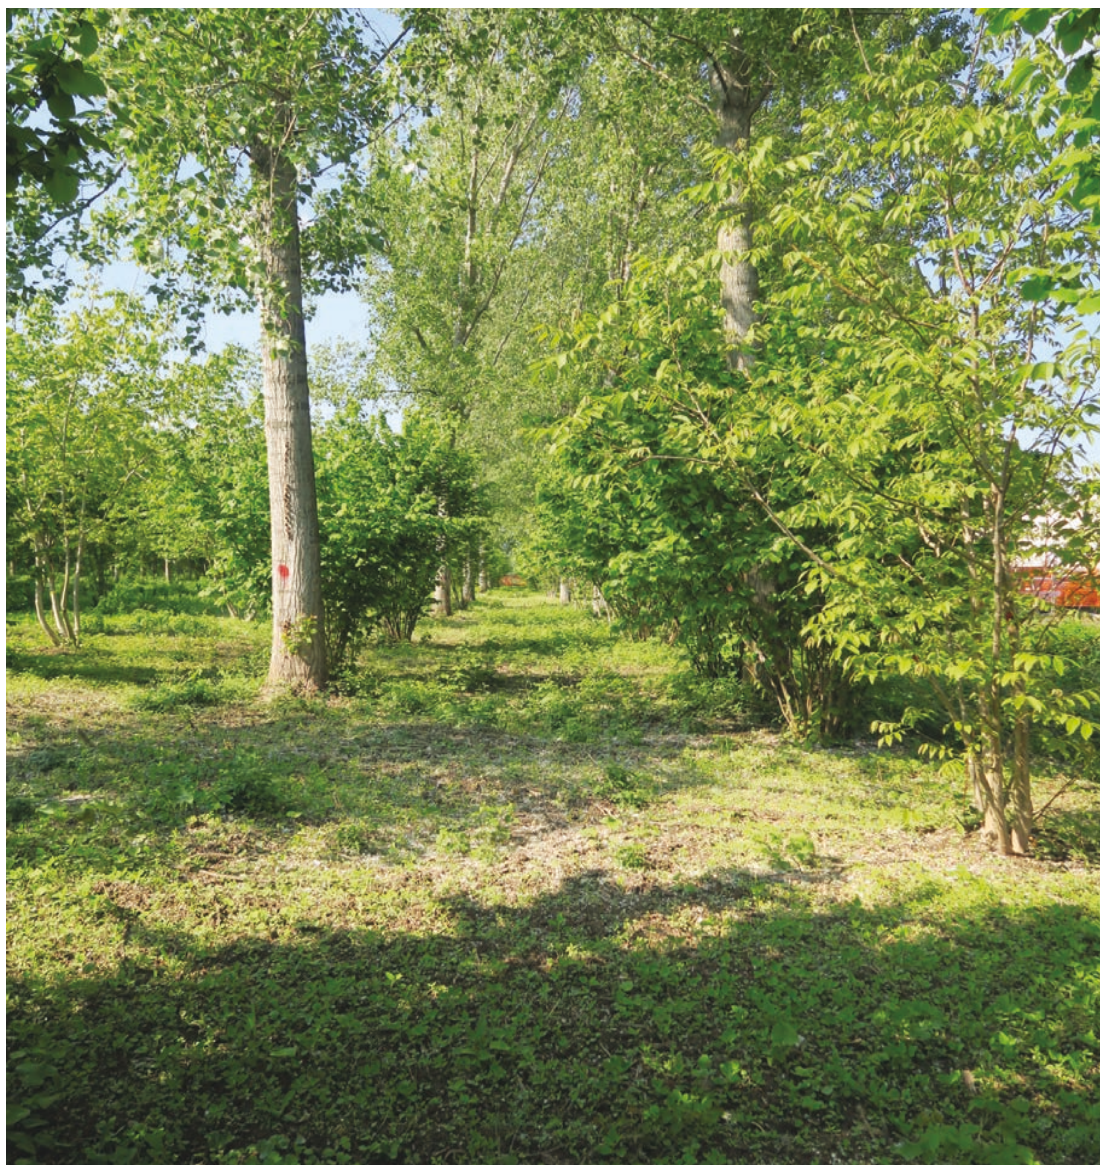
*Immagine 8:*

*Condizione dell'area dopo gli interventi di lotta meccanica e controllo delle infestanti. (Data: giugno 2019).*

Come prima operazione sono già stati effettuati interventi di lotta meccanica per il contenimento della vegetazione infestante, mediante decespugliamento e fresature incrociate.
