COMUNE DI BRESCIA
AREA SERVIZI TECNICI
SETTORE STRADE - SERVIZIO DI MANUTENZIONE

**PROGETTO DI MANUTENZIONE STRAORDINARIA DI RIPRISTINO STRUTTURALE DEL SOVRAPASSO
E DELLA VIABILITA' TANGENZIALE OVEST, INTERSEZIONE VIA VOLTURNO**

LUGLIO 2023

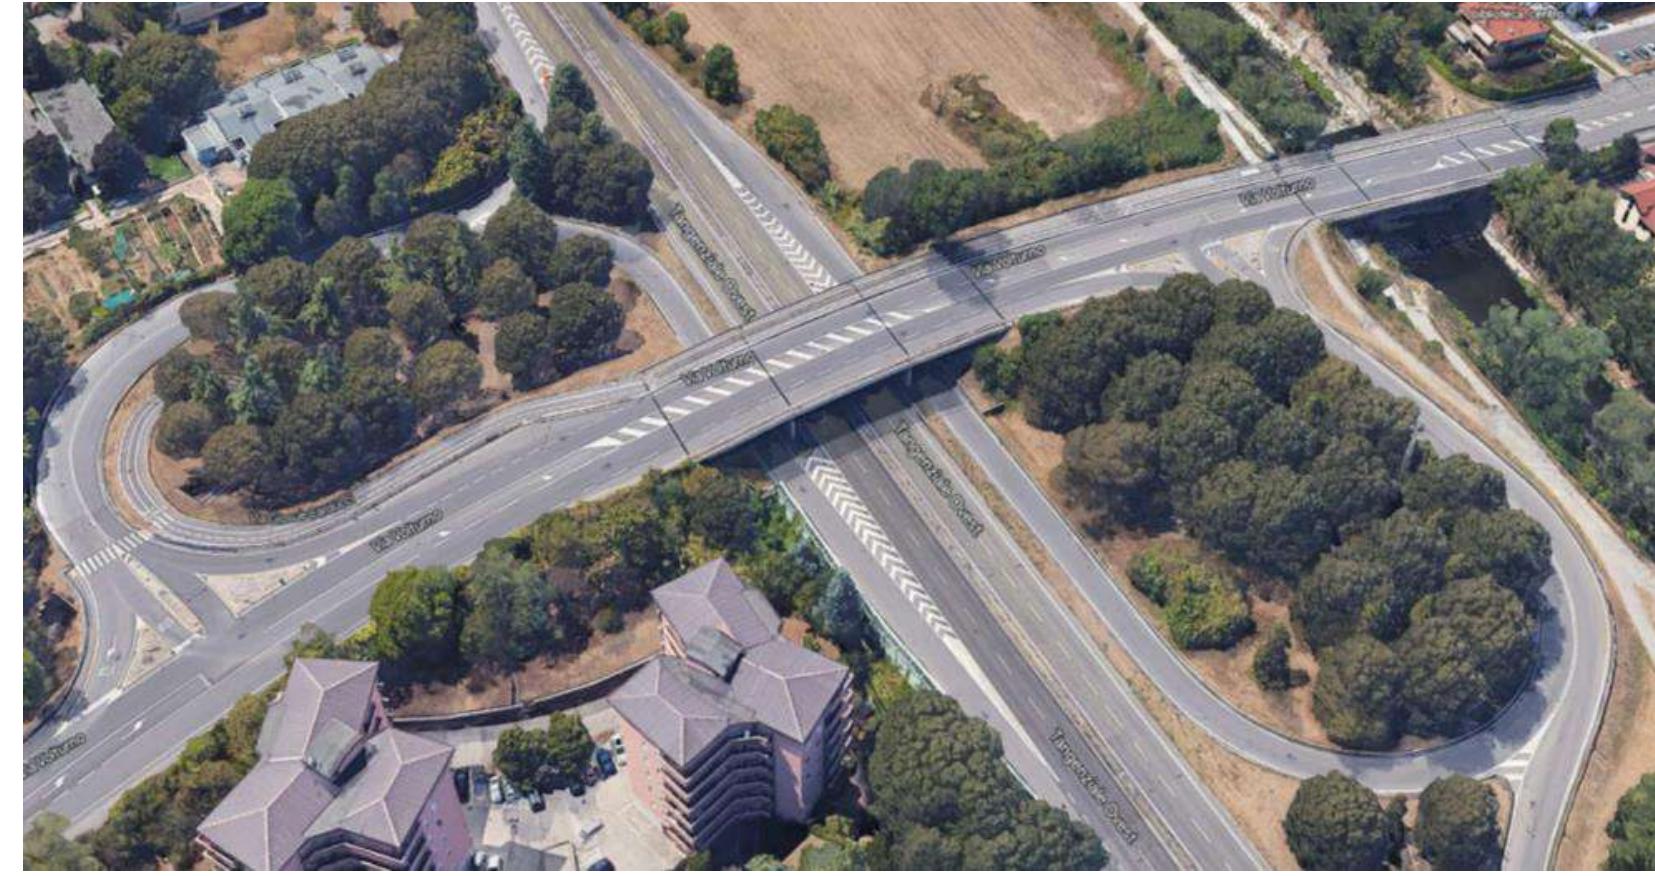
Prima dell'incidente:

- Tangenziale a due corsie per senso di marcia
- Rampe di accesso e uscita dalla tangenziale su via Volturno e viceversa

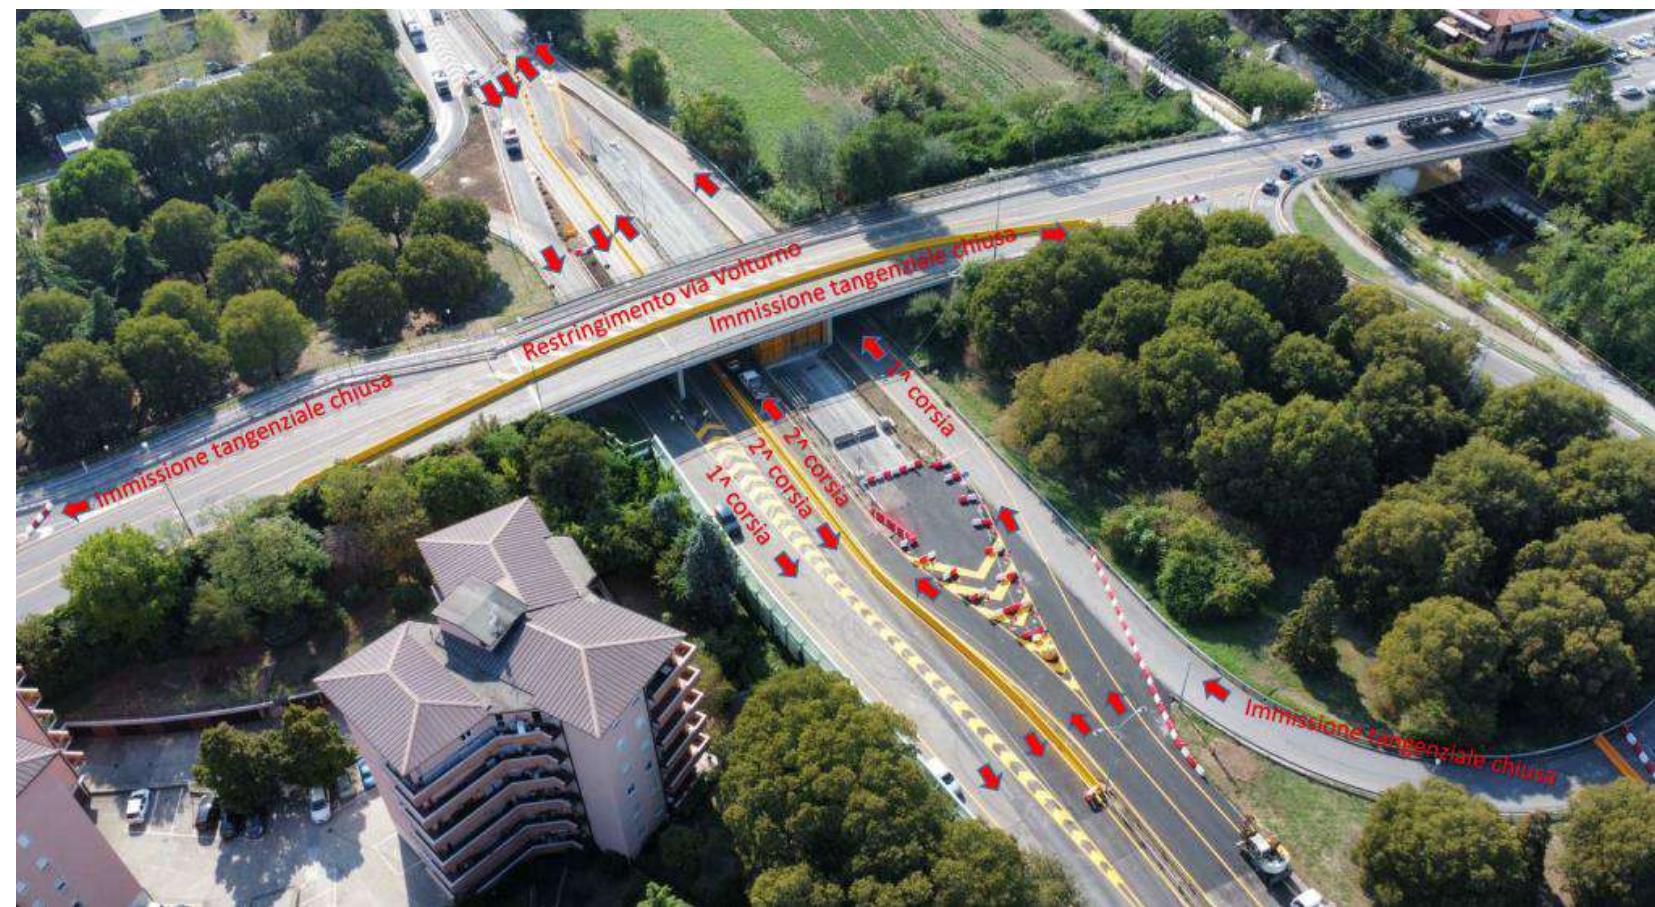
Attuale:

- tangenziale a due corsie per senso di marcia con deviazioni di carreggiata e limitazioni di velocità
- chiuse entrambe le rampe di immissione da via Volturno verso la tangenziale

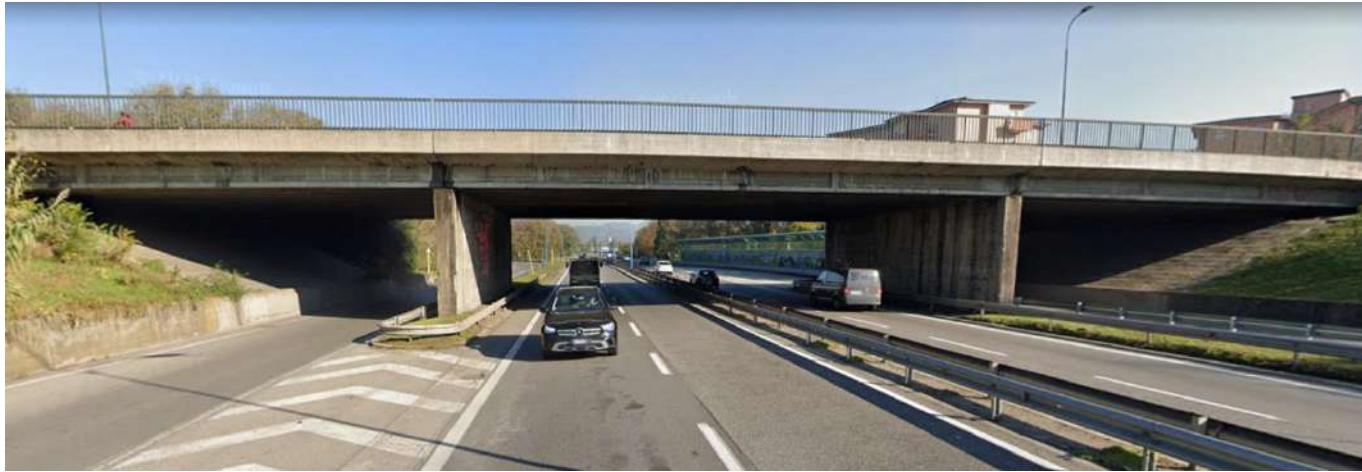
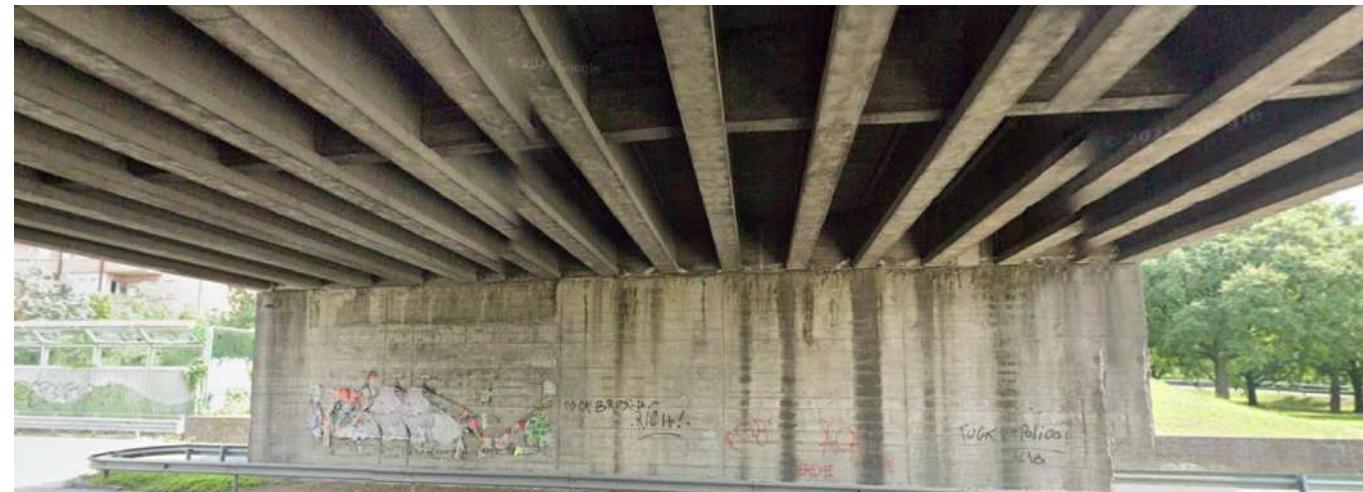
Prima dell'incidente

Il cavalcavia, che risale alla seconda metà degli anni '70, è formato da tre campate lunghe rispettivamente 19m, 23m e ancora 19m, in semplice appoggio su due pile intermedie e due spalle; l'impalcato è largo complessivamente 22,75m, ed ospita due marciapiedi ed una carreggiata stradale larga complessivamente 18,75m. Esso è composto da 14 travi prefabbricate e precomprese a I alte 120cm poste ad interasse di 150cm, collegate da due traversi intermedi e due agli appoggi, e da una soletta gettata in opera.

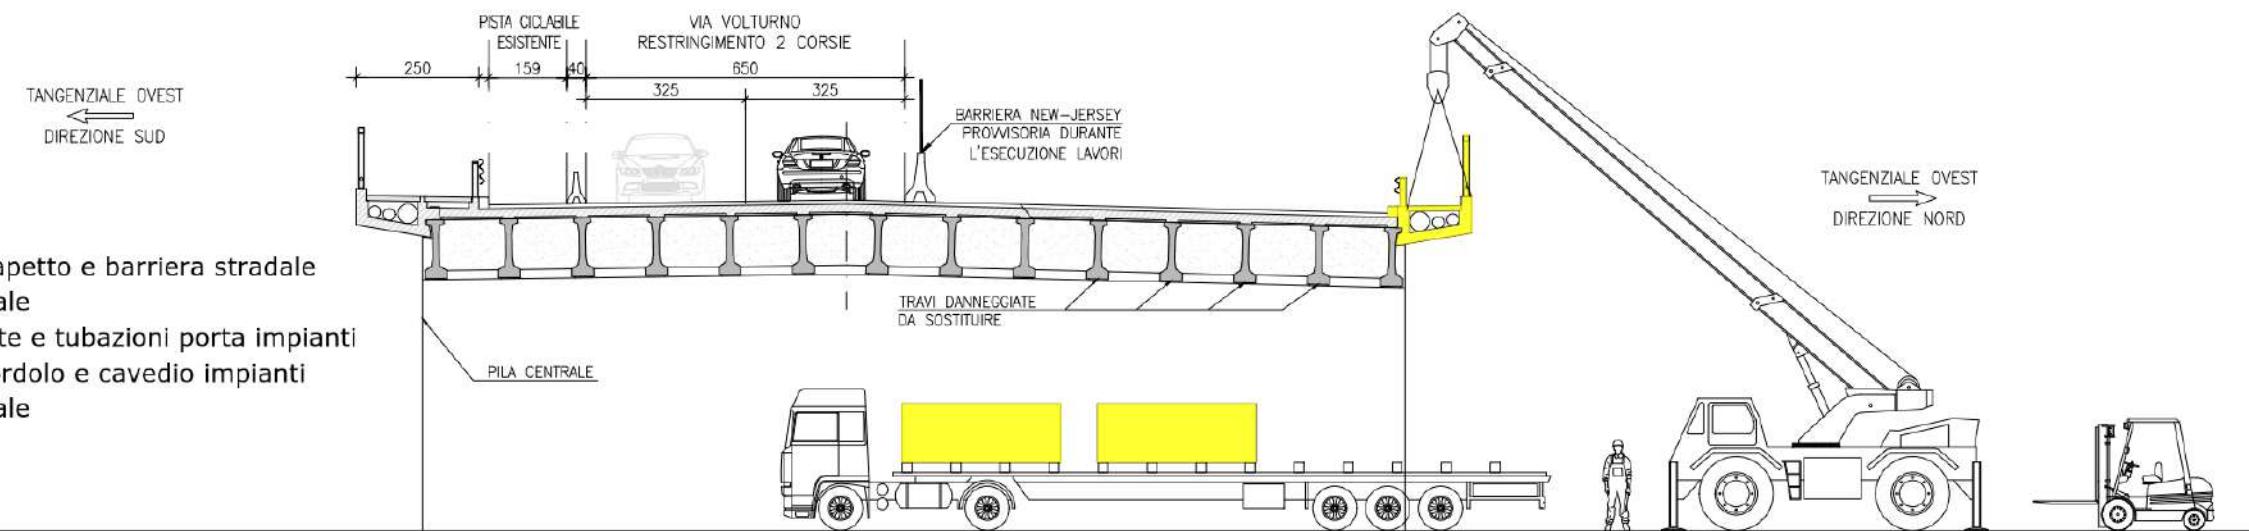
FASE 1

- Rimozione parapetto e barriera stradale campata centrale
- Rimozione plotte e tubazioni porta impianti
- Demolizione cordolo e cavedio impianti campata centrale

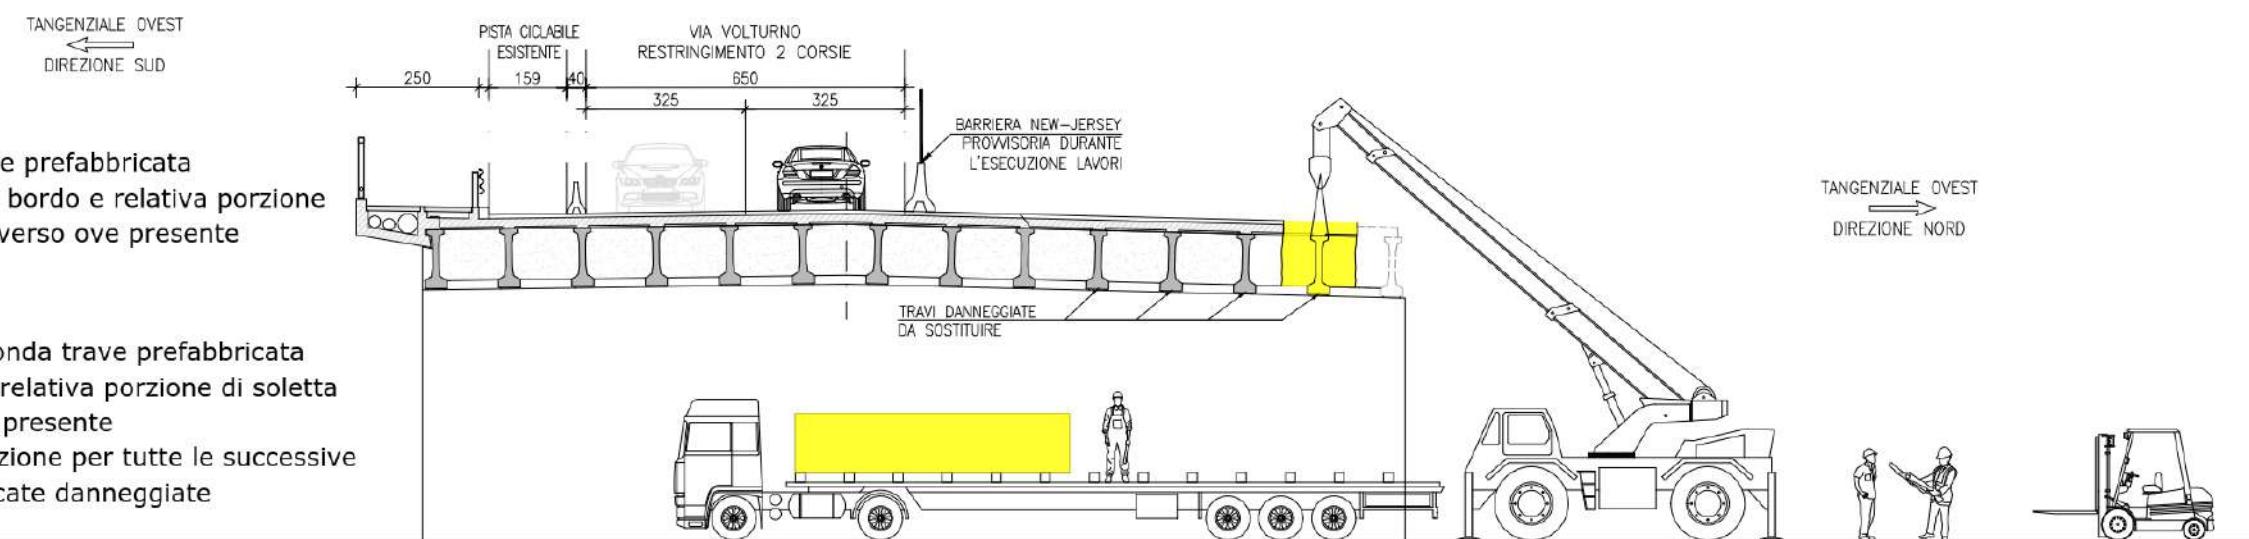
FASE 3

- Rimozione seconda trave prefabbricata danneggiata e relativa porzione di soletta e traverso ove presente
- Ripetere operazione per tutte le successive travi prefabbricate danneggiate

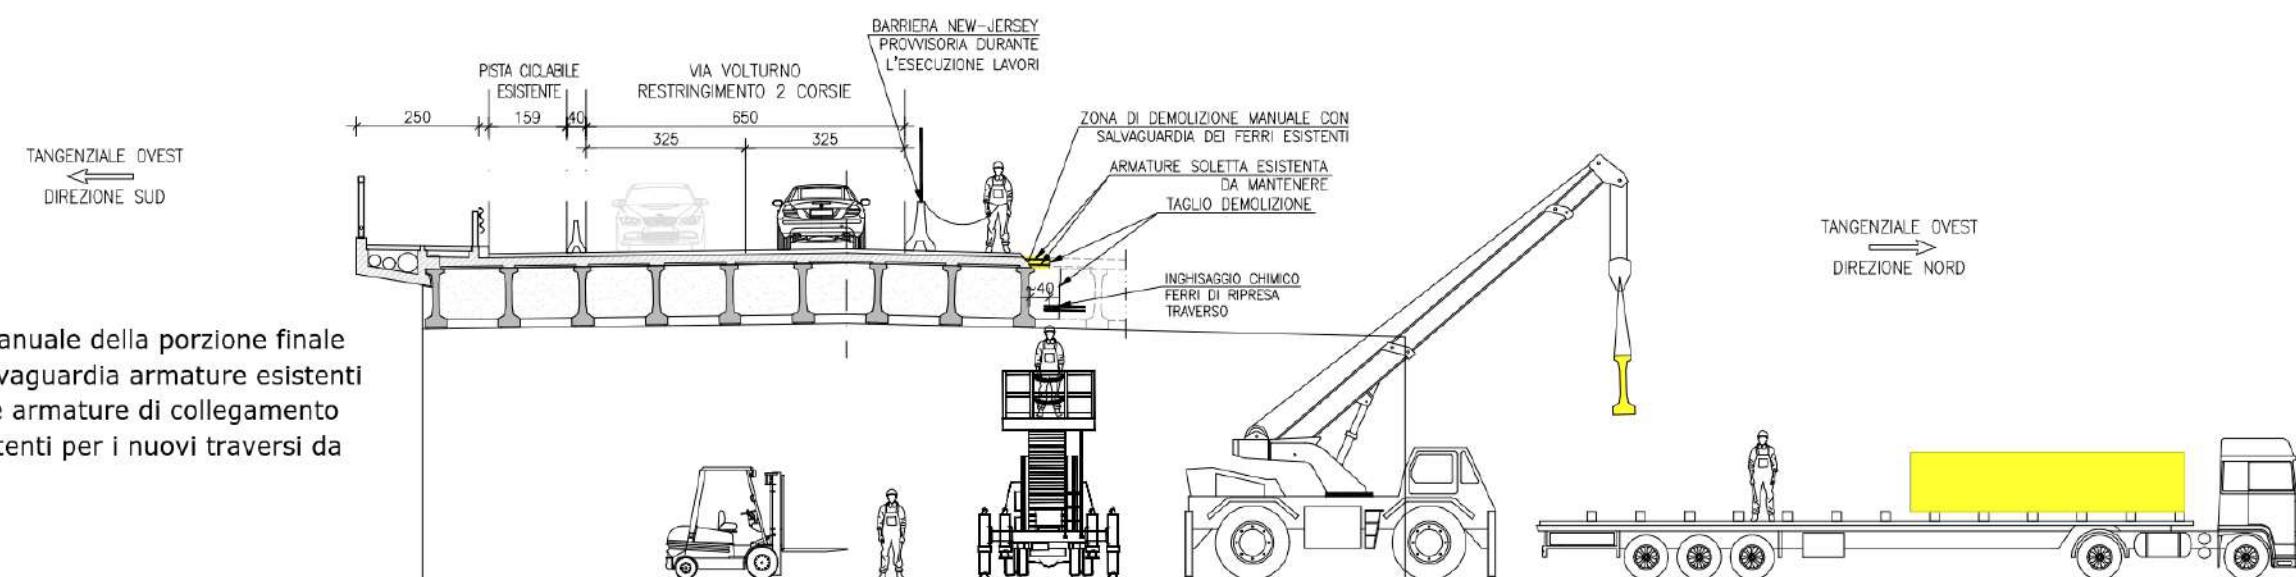
FASE 4

- Demolizione manuale della porzione finale di soletta a salvaguardia armature esistenti
- Predisposizione armature di collegamento ai traversi esistenti per i nuovi traversi da ricostruire

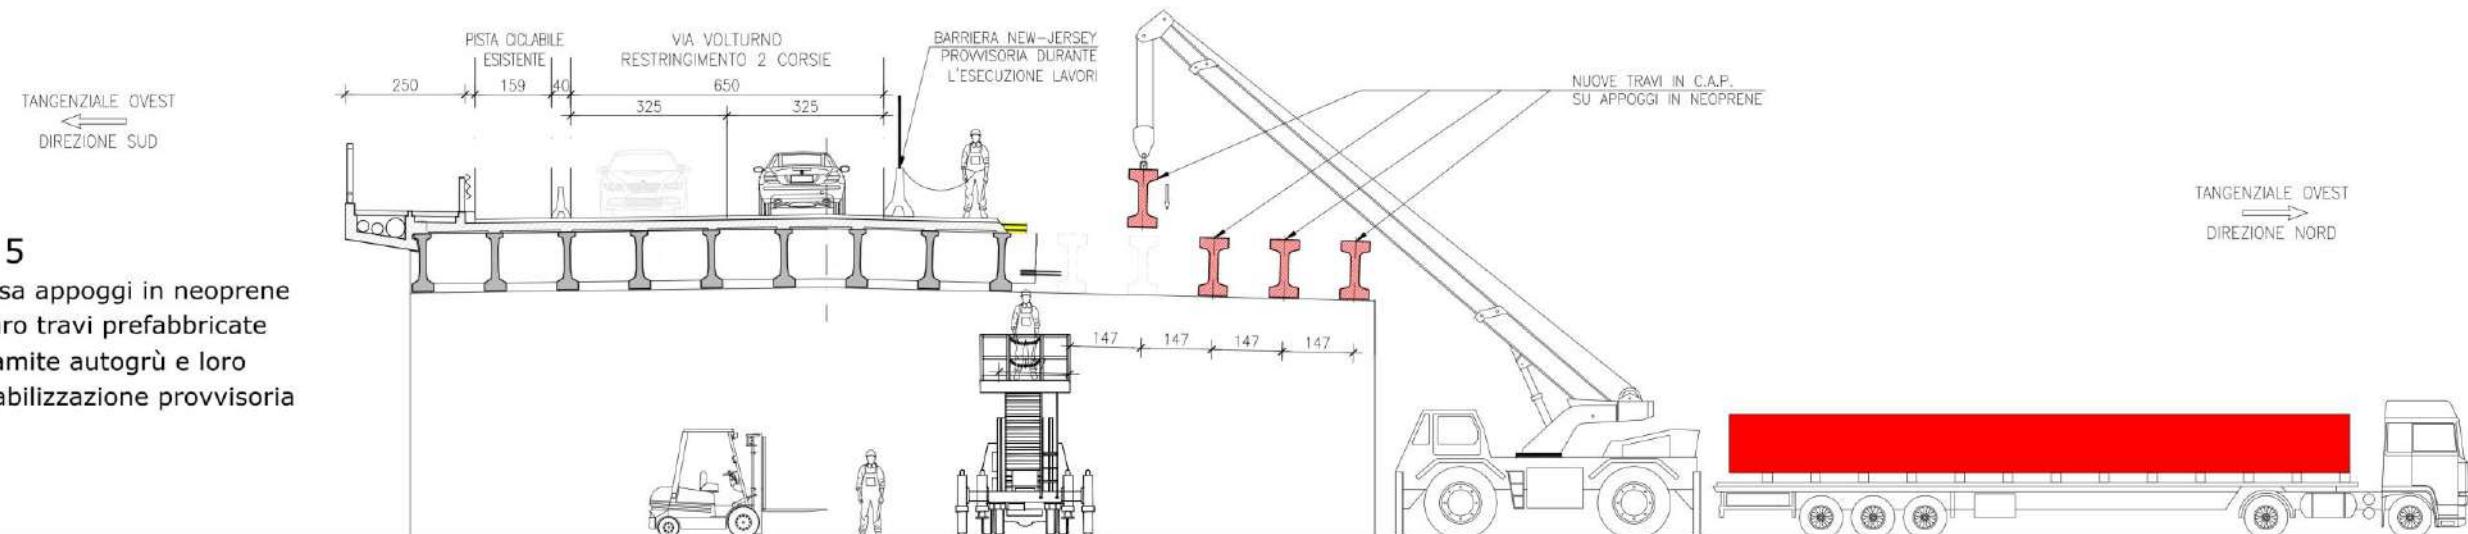
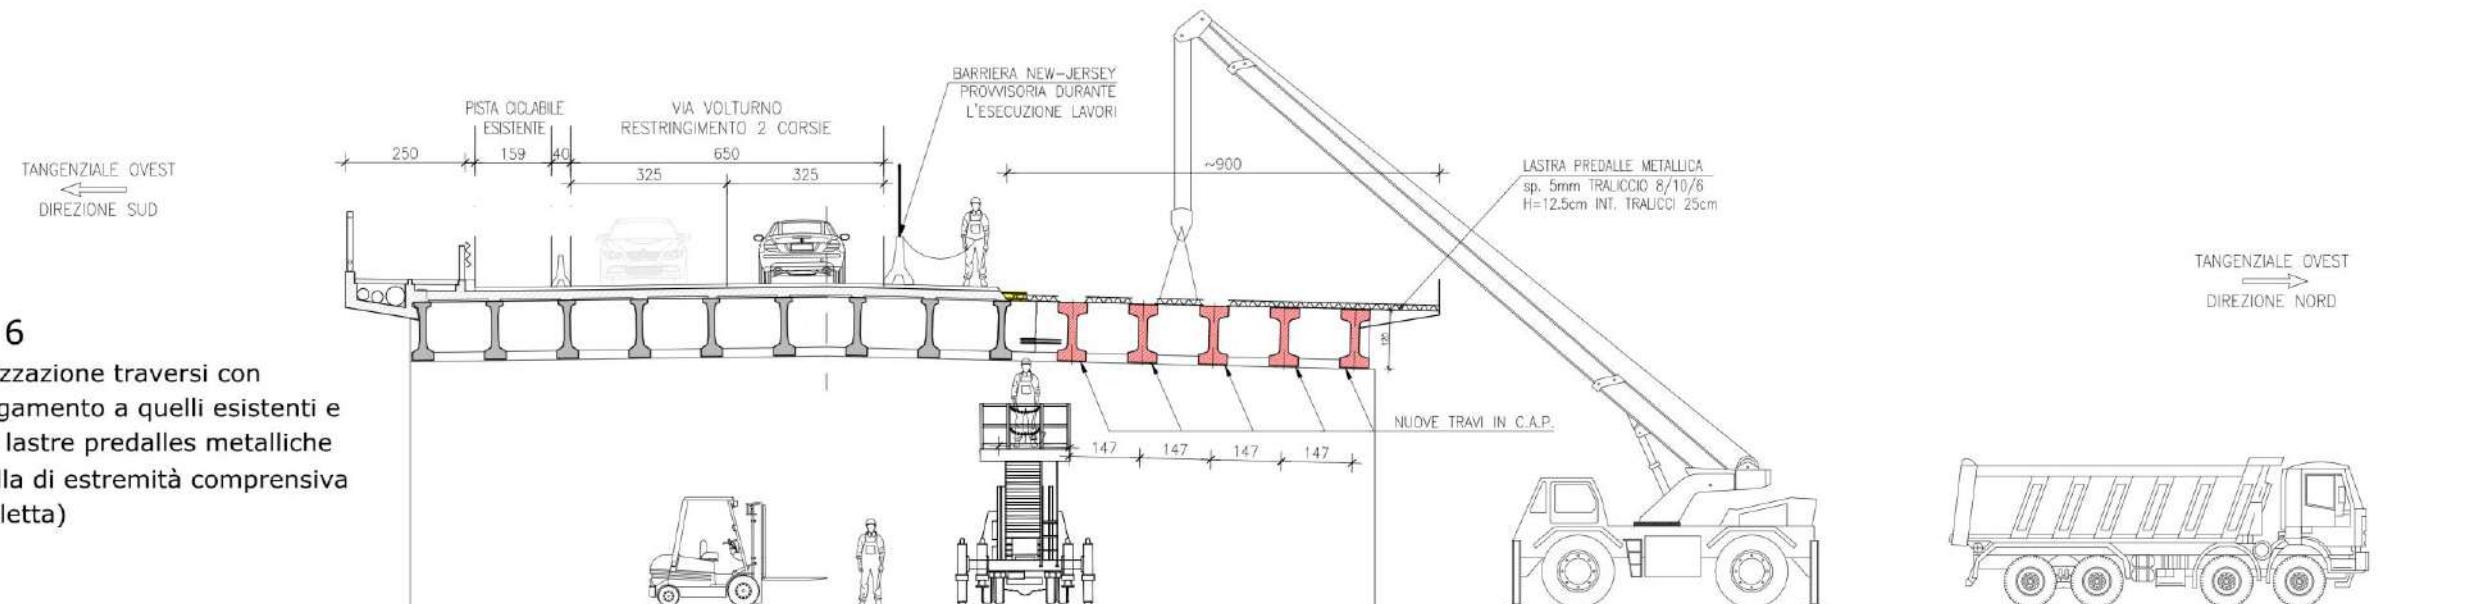
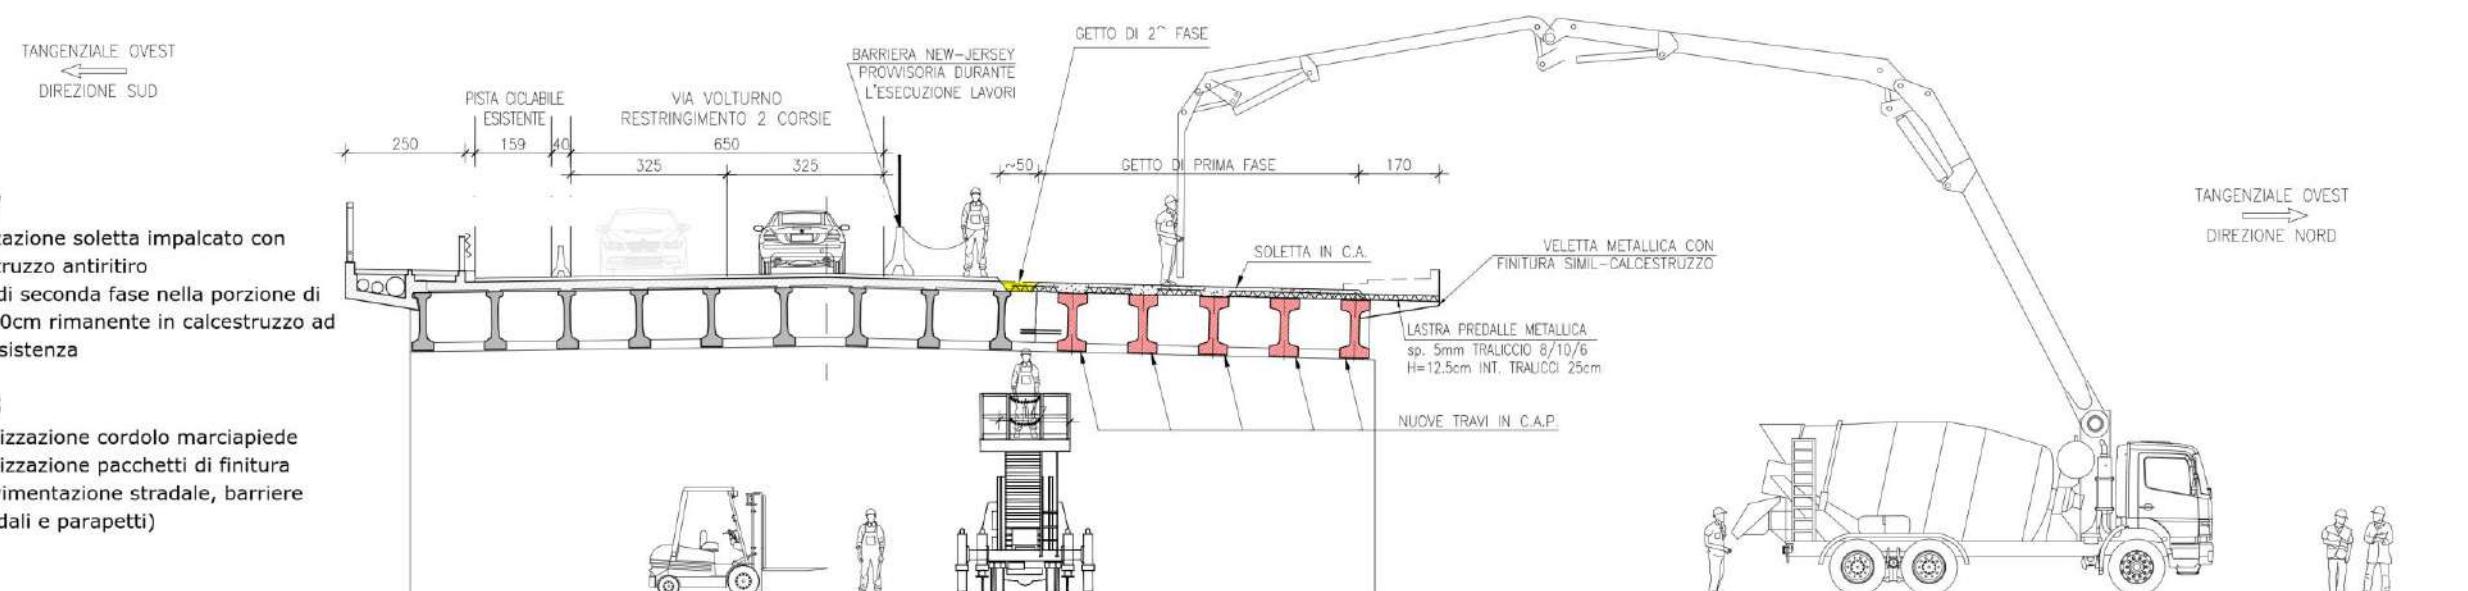
GLI INTERVENTI DI RIPRISTINO DELLA CAMPATA DANNEGGIATA: POSA DELLE TRAVI E GETTO DELLA SOLETTA.

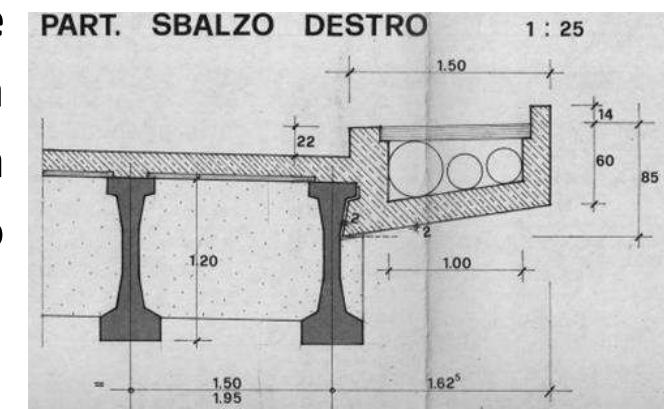
b) Con adeguate velette a completamento dello sbalzo della campata centrale è possibile ricreare l'assetto geometrico di prospetto attuale, senza incorrere nella forte complicazione costruttiva insita nella realizzazione di un cassone porta – impianti che ora caratterizza lo sbalzo viadotto. La cessata necessità di ospitare impianti di dimensioni significative (gli impianti attuali vengono preliminarmente spostati sul lato sud) consente tale soluzione.

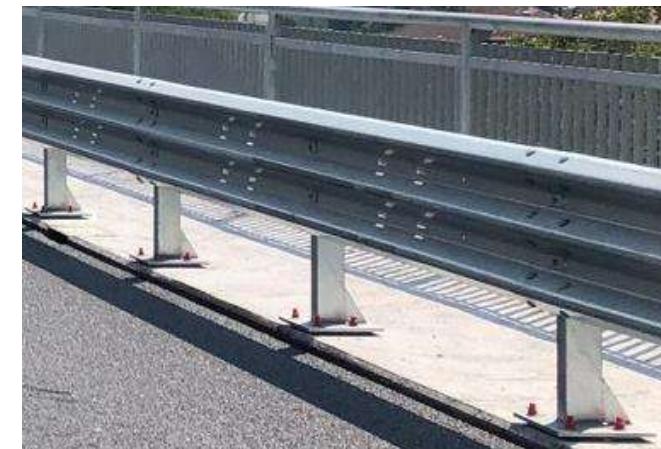
c) L'adeguamento funzionale del sistema di protezione stradale avviene con barriere omologate a tripla onda H2 bordo ponte di dimensioni (ingombro trasversale e altezza) poco differenti da quelle attuali che sono inadeguate; l'installazione di tali barriere, che interessa tutta l'estensione del ponte e di due tratti di raccordo esterni, avverrà in maniera tale da mantenere la larghezza del marciapiede a 1,50m lordo, compresa la larghezza del parapetto

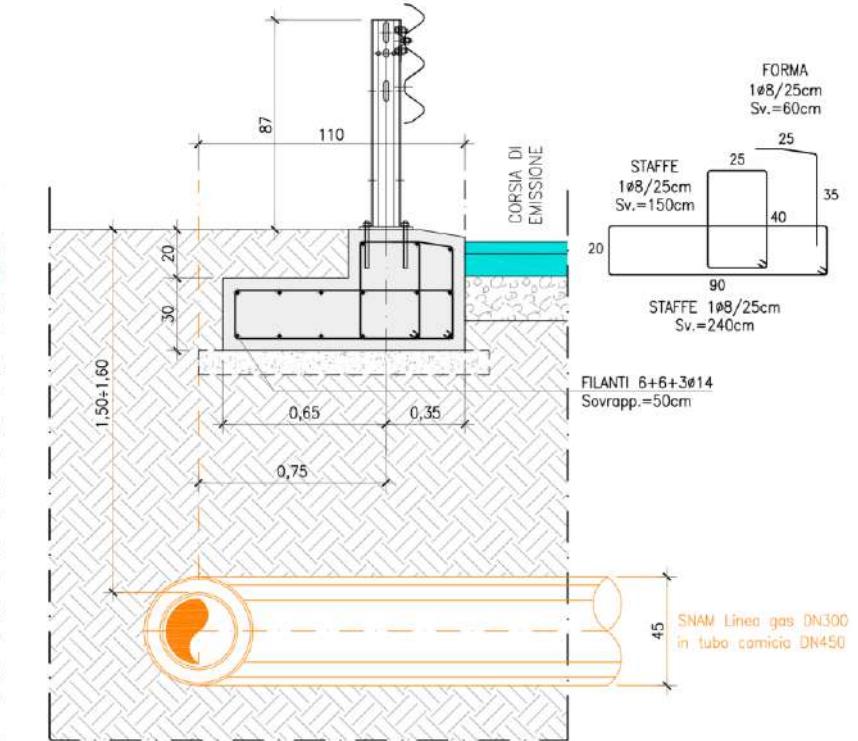
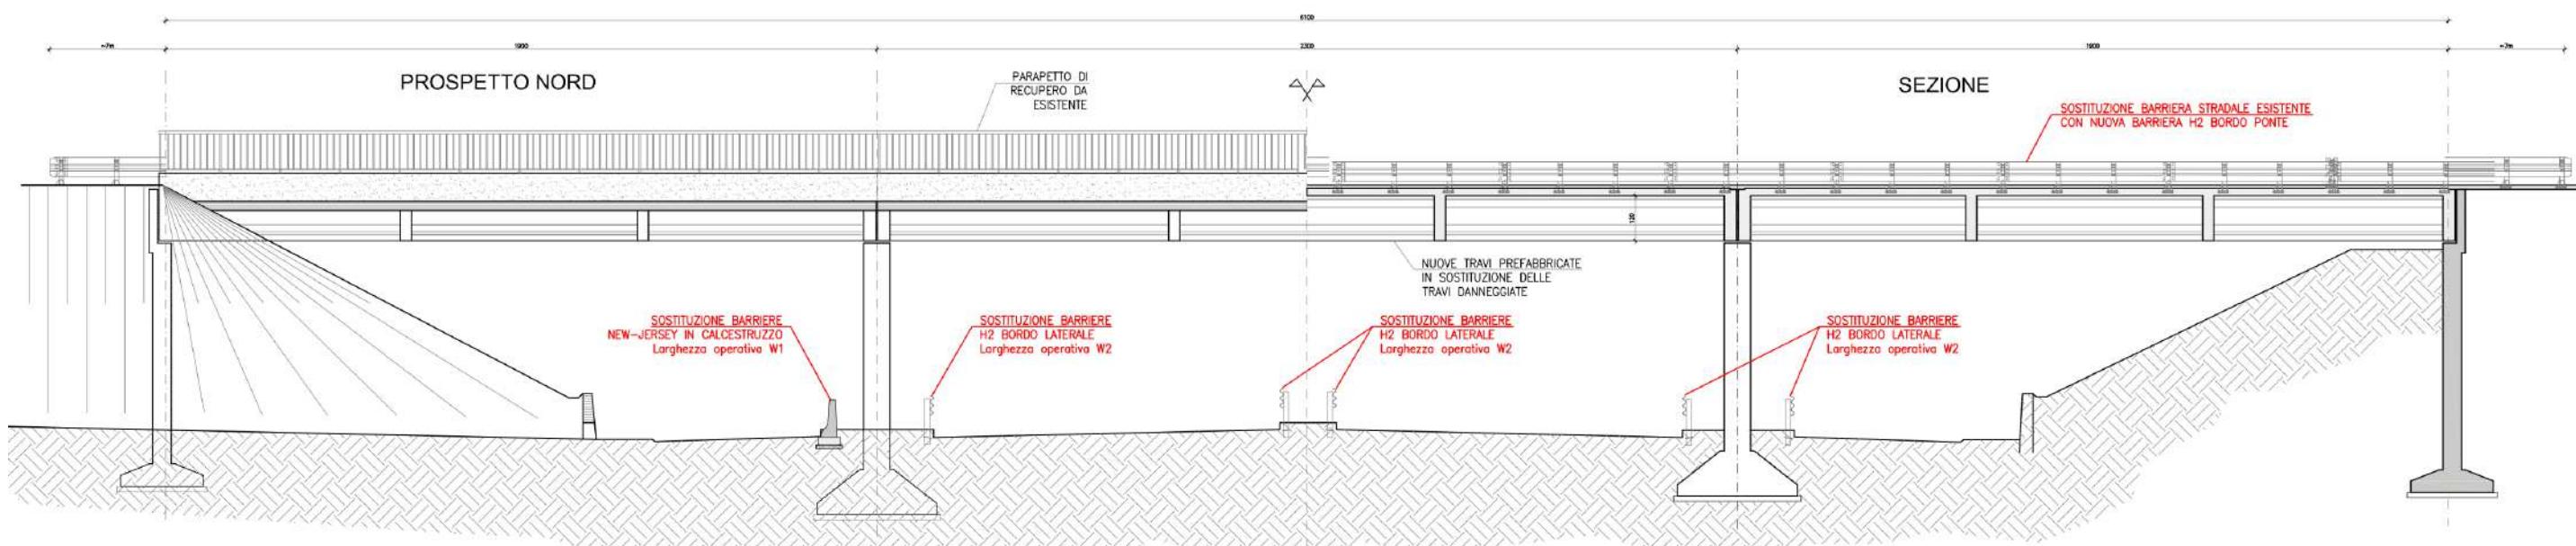
BARRIERA IN CORRISPONDENZA
DELL'ATTRAVERSAMENTO
Sviluppo = m 6,00

SEZIONE LUNGO LA TANGENZIALE SCALA 1:100
