# PROGETTO DI RIQUALIFICAZIONE CENTRO SPORTIVO SAN BARTOLOMEO

Brescia  
**Infrastrutture**

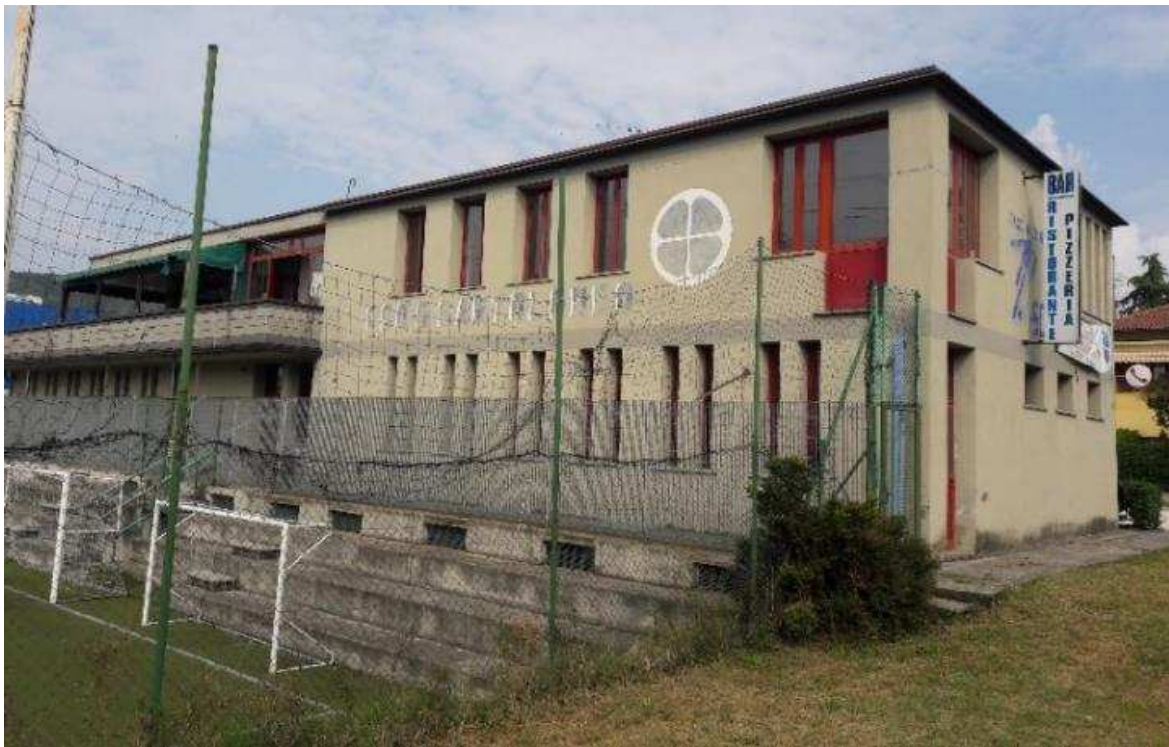
Palazzina A - Prospetto sud

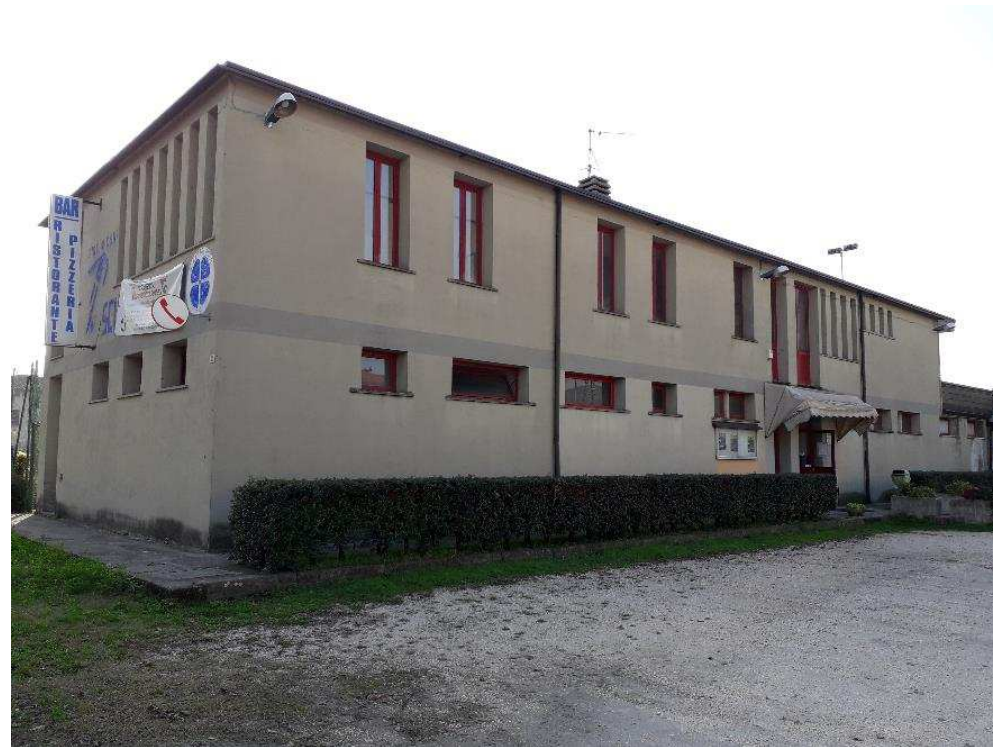
Palazzina A – Prospetto nord

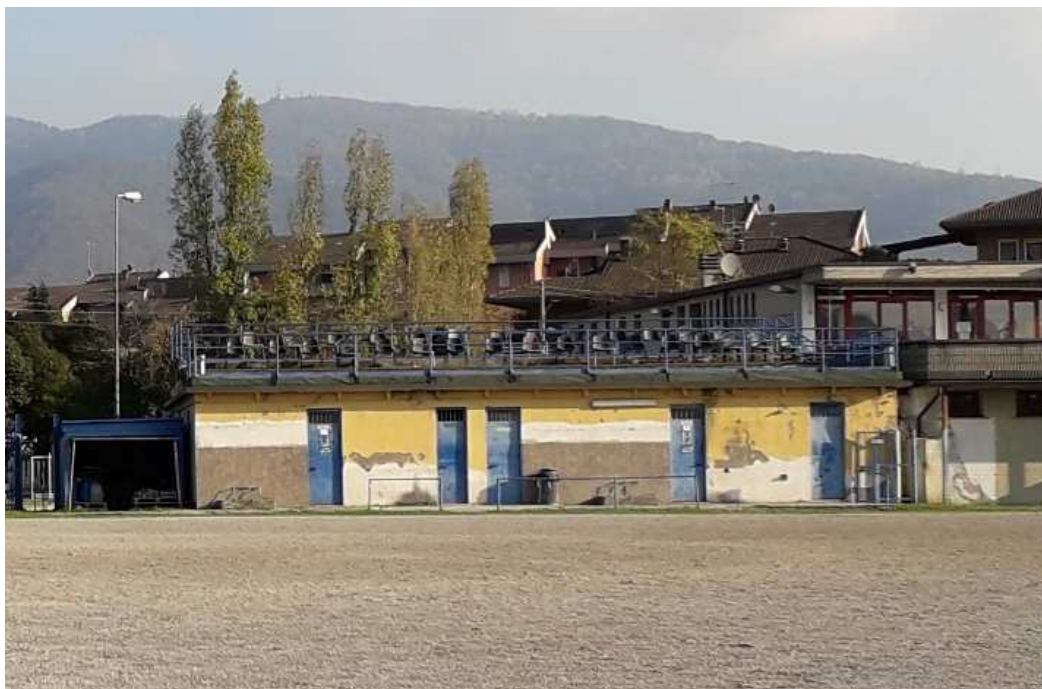
Palazzina B (Spogliatoi) – Prospetto Ovest

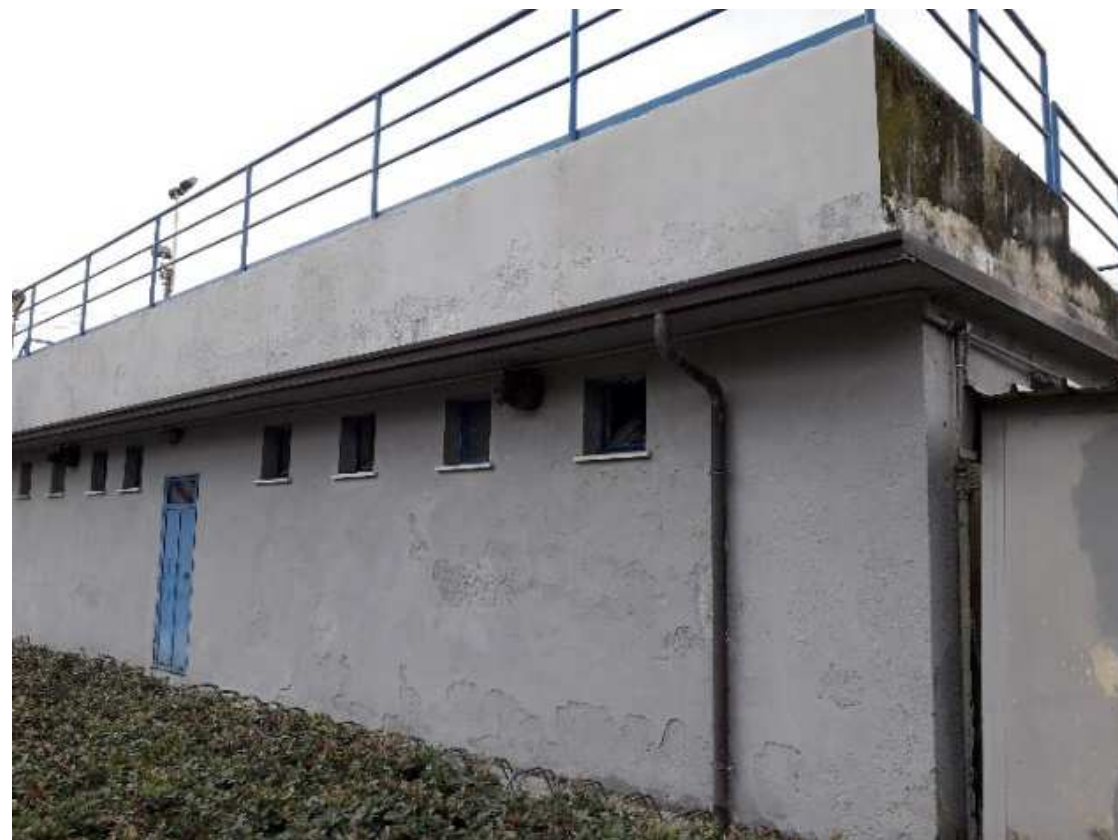
Palazzina B (Spogliatoi) – Prospetto Est

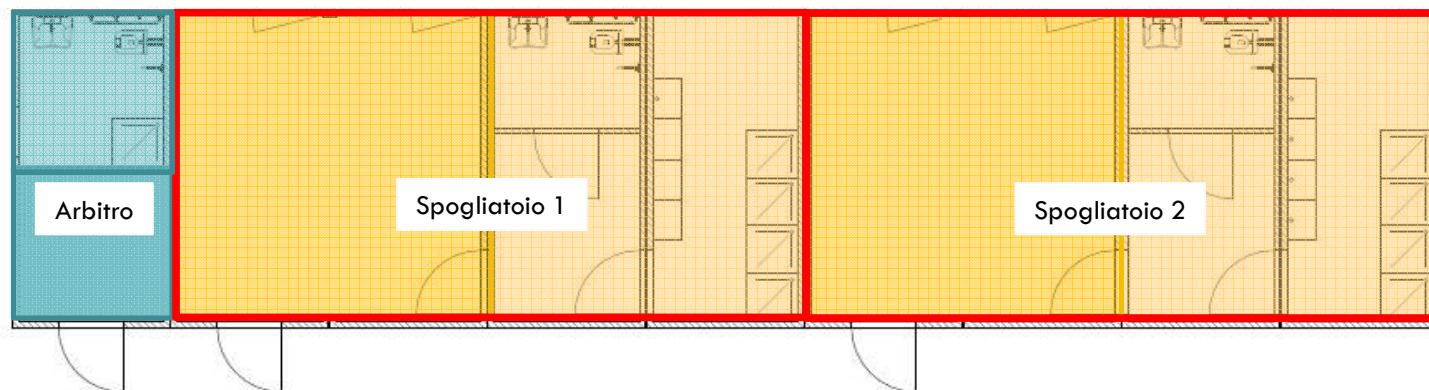
## PALAZZINA B: TIPOLOGIE DI INTERVENTO

Preso atto della situazione autorizzativa e del precario stato di conservazione degli ambienti interni alla palazzina B, se ne prevede la demolizione per poi procedere alla realizzazione di un volume prefabbricato di 110 mq.

Il nuovo fabbricato, applicando le **norme CONI** per l'impiantistica sportiva per garantire idonei livelli di funzionalità, igiene, sicurezza e qualità, sarà così organizzato:

- N. 2 spogliatoi per atleti, con relativi servizi igienici e docce (45 mq ciascuno);
- N. 1 spogliatoi per arbitri, anch'essi dotati di servizi igienici e docce (10 mq).

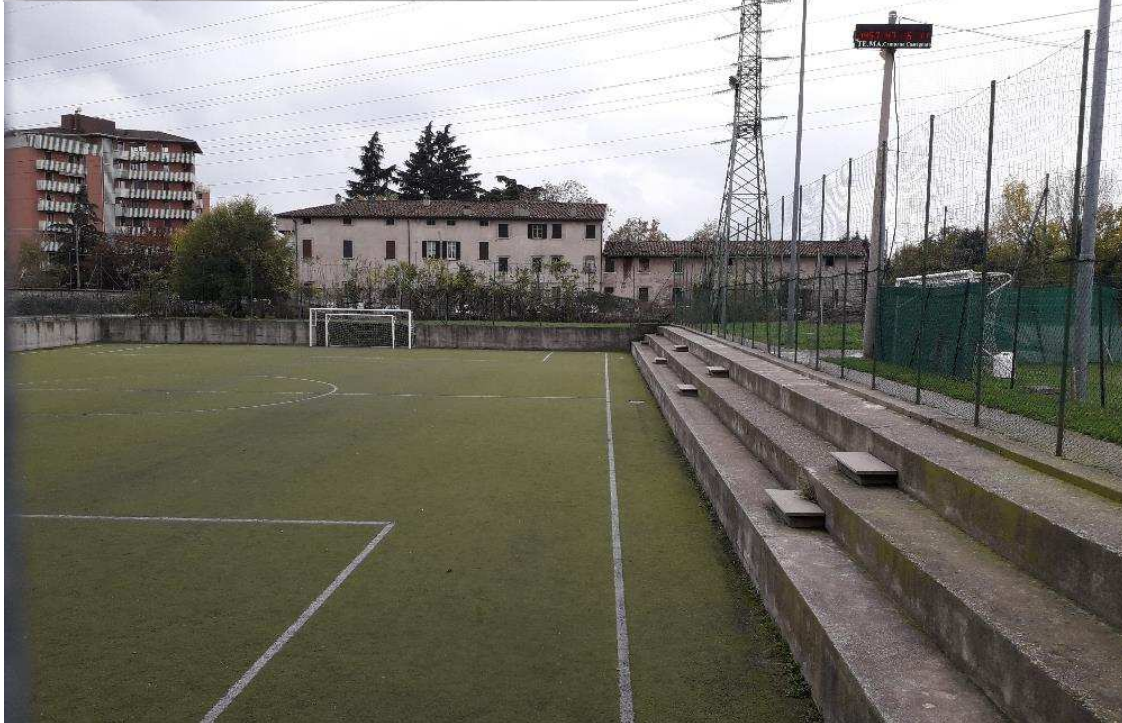
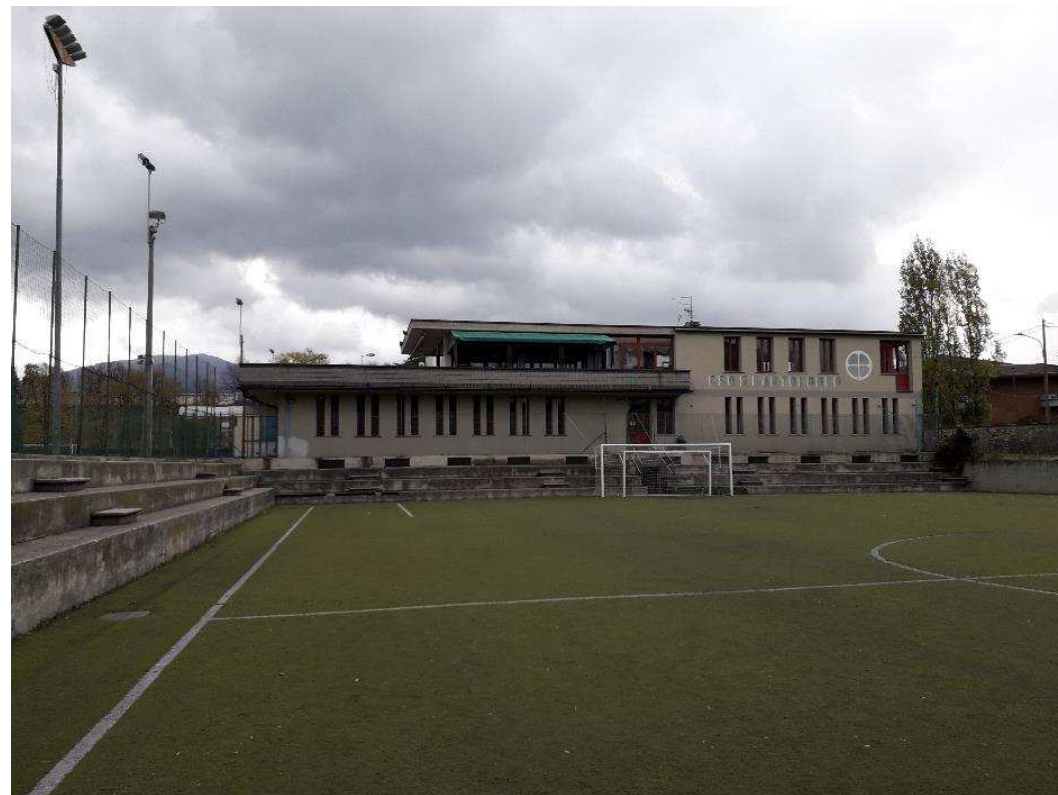
Campo sintetico – Viste

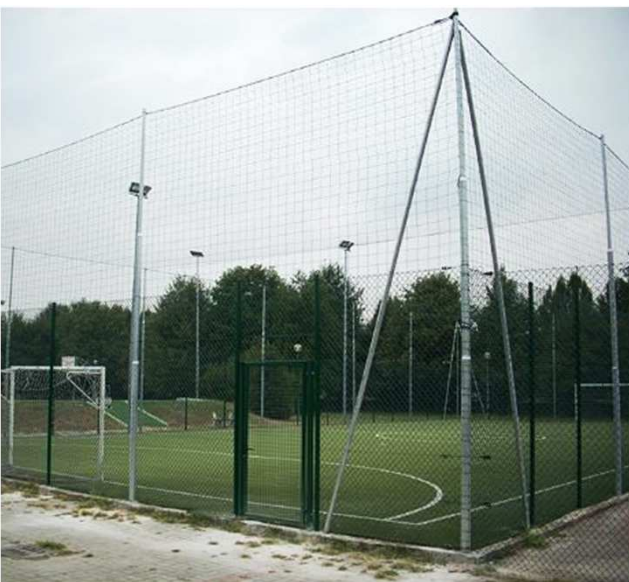
Ipotesi di realizzazione di nuova recinzione e rete parapalloni

- fornitura e posa di recinzione in rete metallica romboidale (altezza 2,20 m) comprensiva di fondazione e muretto di sostegno (indicata in colore verde in planimetria);
- 1 nuovo cancello carraio scorrevole;
- 2 cancellini pedonali;
- Innalzamento della recinzione metallica con rete parapalloni in nylon (indicata in colore rosso in planimetria), comprensiva di pali di sostegno (altezza 6 m) e plinti di fondazione (interasse tra i plinti pari a 4,50 m).
