## RESTAURO DEI DIPINTI AD AFFRESCO DEL PITTORE GIROLAMO DA ROMANO DETTO IL ROMANINO DUOMO VECCHIO DI BRESCIA

committente **COMUNE DI BRESCIA**  
**PARROCCHIA DELLA CATTEDRALE**  
Via Mazzini, 4 - 25121 Brescia

oggetto **ANALISI DELLO STATO DI CONSERVAZIONE**  
**SCHEDE FOTOGRAFICHE**  
**METODOLOGIE D' INTERVENTO**  
**SCHEDE TECNICHE MATERIALI**

### DUOMO VECCHIO – COMPLESSO MONUMENTALE DELL'ORGANO ANTEGNATI/SERASSI Restauro dei dipinti ad affreschi del pittore Girolamo da Romano detto il Romanino, data di esecuzione 1539/40<sup>7</sup>

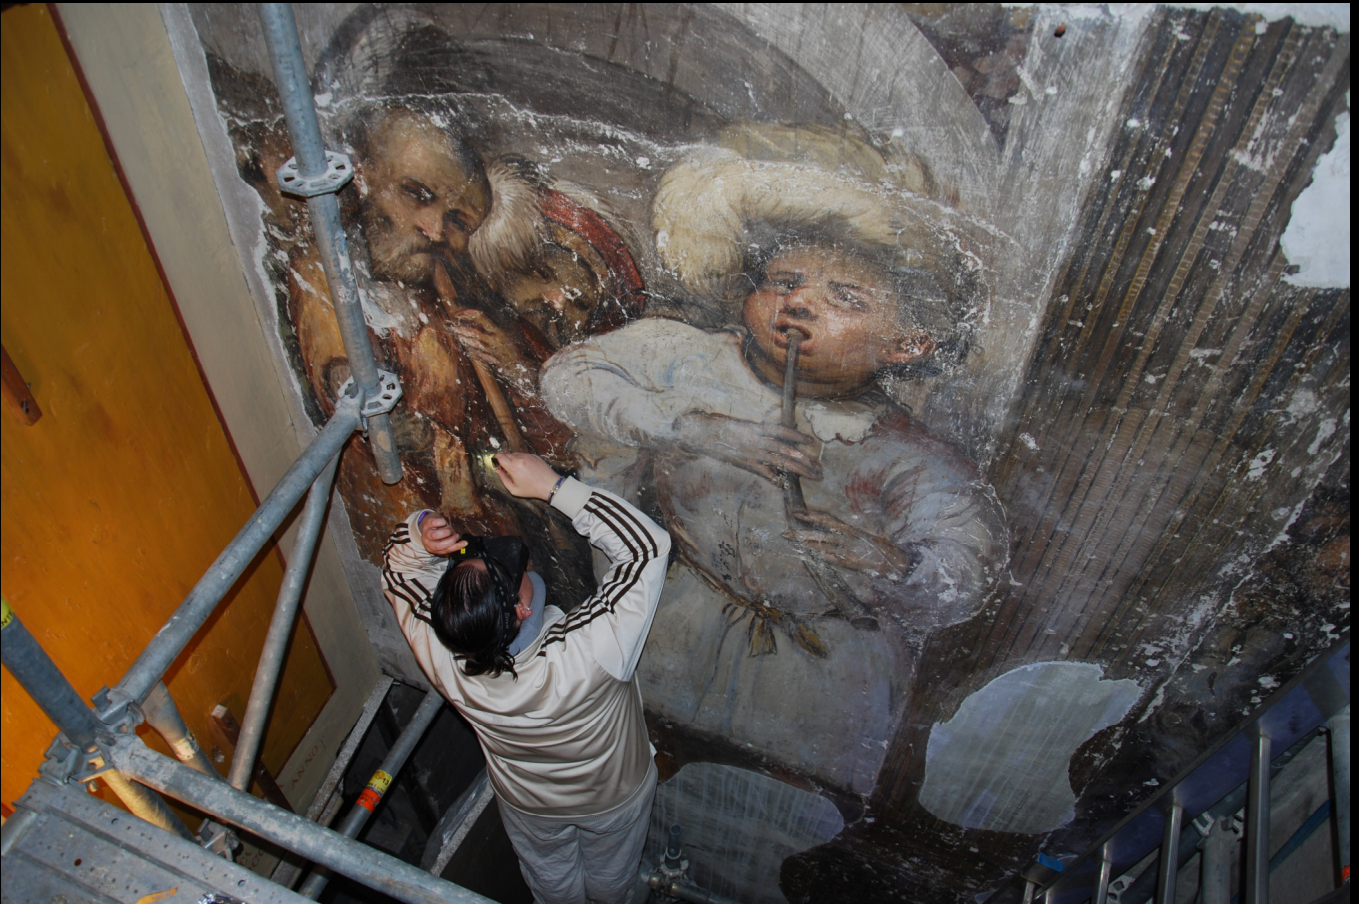
*Fase dello scoprimento lato destro. Vista dall'alto. (Foto Mariani 2018)*

Con grande cura e attenzione, dopo avere fatto numerose e delocalizzate prove di discialbo in zone significative utilizzando il bisturi<sup>3</sup> ad uso chirurgico e con l'ausilio di lenti di ingrandimento 3 e 5 x e coadiuvati anche dal microscopio computerizzato si è proceduto a rimuovere con la massima cura gli strati di scialbatura che ricoprivano interamente la parete muraria in oggetto.

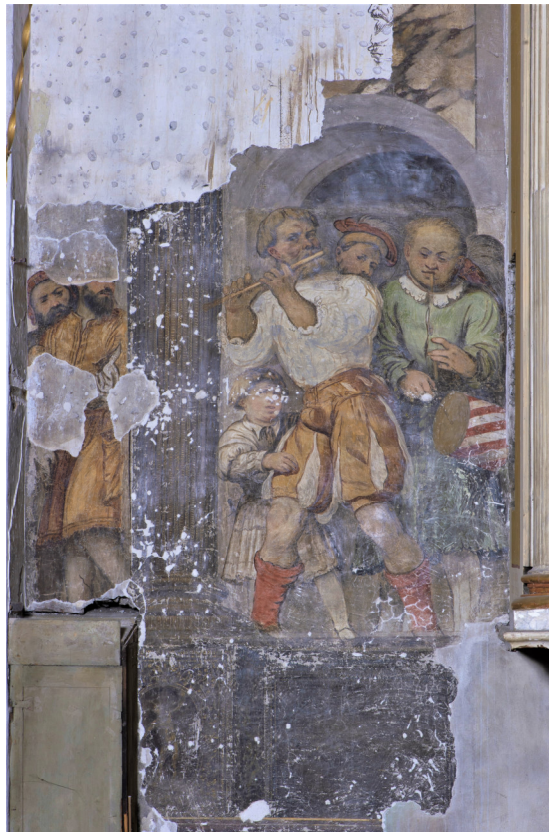
*Visione d'insieme dei sei personaggi che campeggiano a sinistra.  
(Foto Rapuzzi 2022)*

Le sei figure che campeggiano a sx sono inserite in una sobria ma suggestiva quinta architettonica e si presentano in buono stato di conservazione. Quelle del quartetto di musicisti a destra sono integre nel loro aspetto figurativo a differenza invece dei due personaggi in secondo piano a sinistra che presentano delle lacune differenziate di intonaco che ne mutilano parzialmente i volti. I problemi che si evincono e che sono presenti anche nel palinsesto figurativo a dx sono riconducibili a:

1. Lacune di intonaco e pellicola pittorica, limitate nella parte scenica dei personaggi, diffuse invece e di grandi dimensioni al di sopra dell'arco e della sommità della colonna che divide i quattro personaggi di destra dai due di sinistra lacune importanti sono presenti anche nella parte bassa a dx in prossimità del palco dell'organo.
2. Lacune di piccole dimensioni di intonachino e della relativa pellicola pittorica diffuse e distribuiti in ordine sparso su tutta la superficie
3. Abrasioni diffuse con la sola perdita del colore e presenti in numero ed estensioni differenti su tutta la superficie del complesso pittorico
4. Presenza sulla superficie di microdepositi di sostanze organiche di varia natura ed origine.

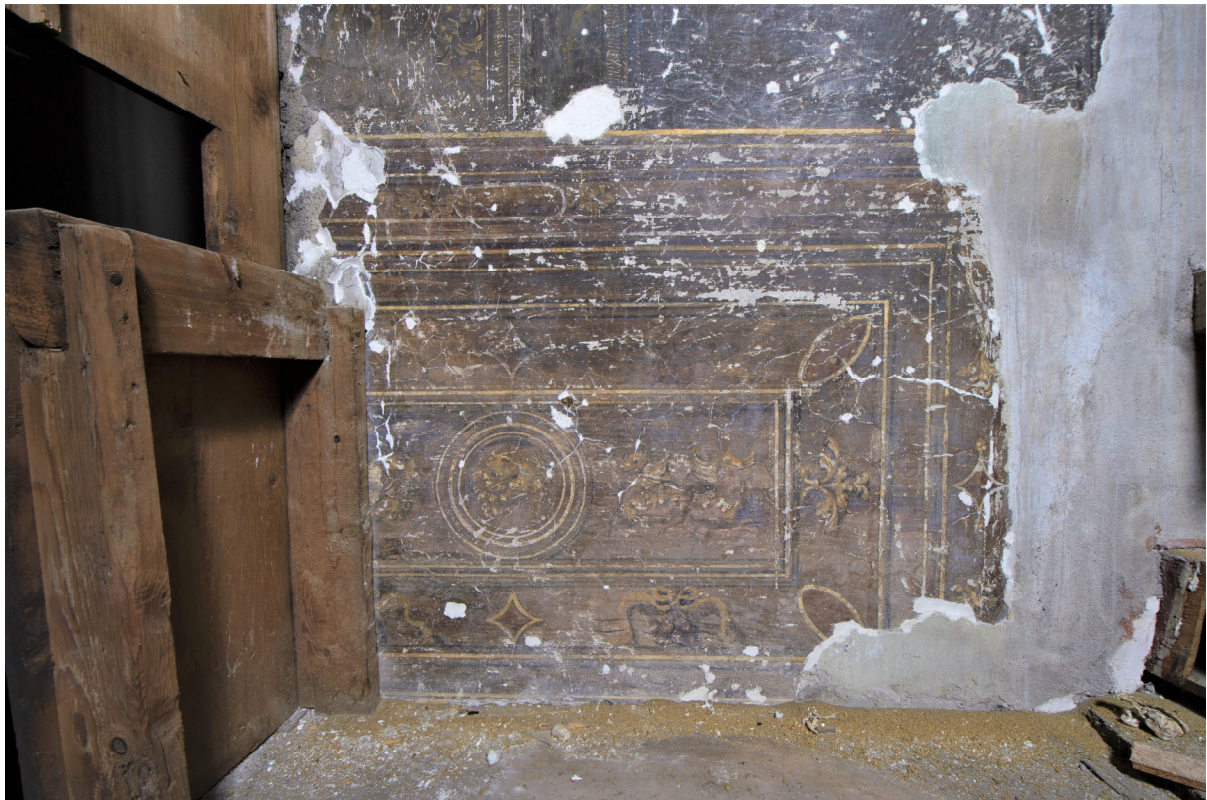
*Particolare della parte bassa, sottostante i sei personaggi che campeggiano a sinistra  
(Foto Rapuzzi 2022)*

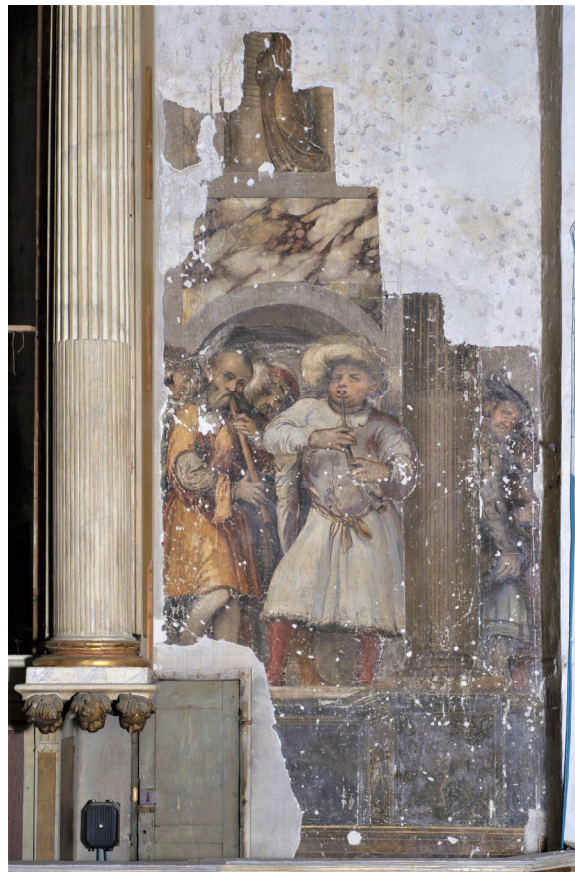
*Il complesso monumentale dell'organo come si presenta oggi. Visione d'insieme lato dx..  
(Foto Rapuzzi 2022)*

Le sei figure che campeggiano a dx sono inserite in una semplice quinta architettonica definita a dx da una colonna scanalata e in centro da un arco che presuppone un soffitto a botte. I dipinti si presentano, nel complesso, in buono stato di conservazione. Tutti e sei i personaggi non hanno a differenza di quelli a sx lacune di intonaco che ne mutilano parzialmente i volti. Dal punto di vista pittorico questa parte è più completa in quanto sono presenti lacerti anche nella parte alta dove è visibile la figura, inserita, in una ricca architettura con apparati marmorei, riconducibile ad un “Angelo” che in origine doveva incorniciare e nobilitare tutto l’elegante e articolato ciclo pittorico. I problemi che si evincono e che sono presenti, come scritto, anche nel palinsesto figurativo a sx sono riconducibili a:

1. Lacune di intonaco e pellicola pittorica, limitate, fortunatamente, nella parte scenica dei personaggi. Diffuse e di grandi dimensioni invece nella sommità, sopra i personaggi. La parte decorativa al di sotto dei personaggi in prossimità dell’assito del balcone dell’organo si presenta in uno stato di ammaloramento più grave rispetto al corrispettivo di sx in quanto è presente una grossa lacuna che attraversa tutta la specchiatura.
2. Lacune di piccole dimensioni di intonachino e della relativa pellicola pittorica diffuse e distribuiti in ordine sparso su tutta la superficie.
3. Abrasioni diffuse con la sola perdita del colore e presenti in numero ed estensioni differenti su tutta la superficie del complesso pittorico
4. Presenza sulla superficie di microdepositi di sostanze organiche di varia natura ed origine.

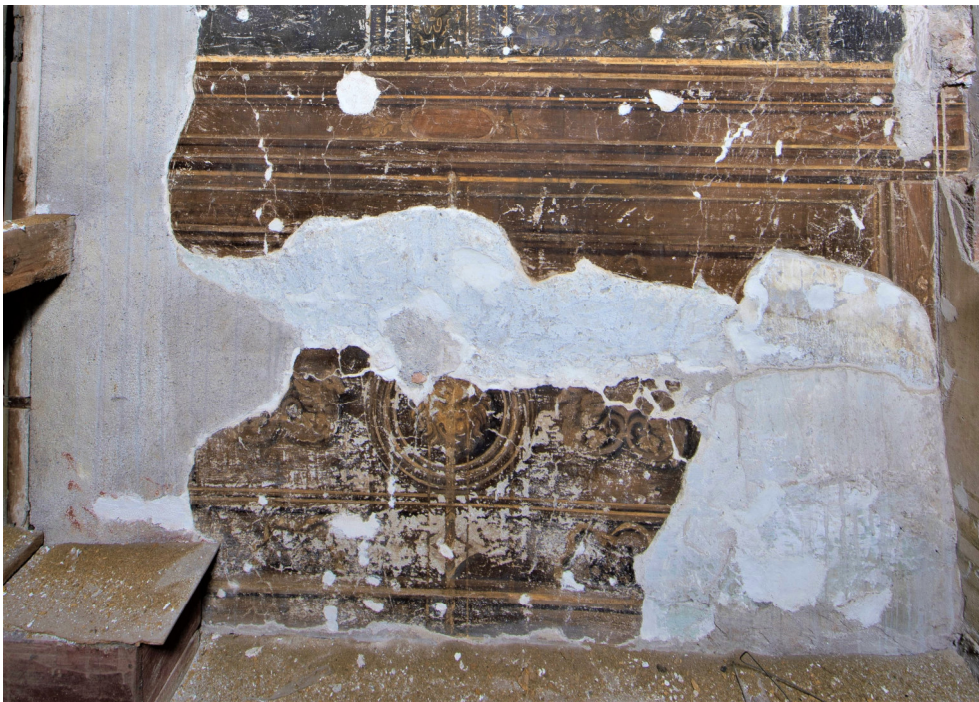
*Particolare della parte bassa, sottostante i sei personaggi che campeggiano a sinistra  
(Foto Rapuzzi 2022)*

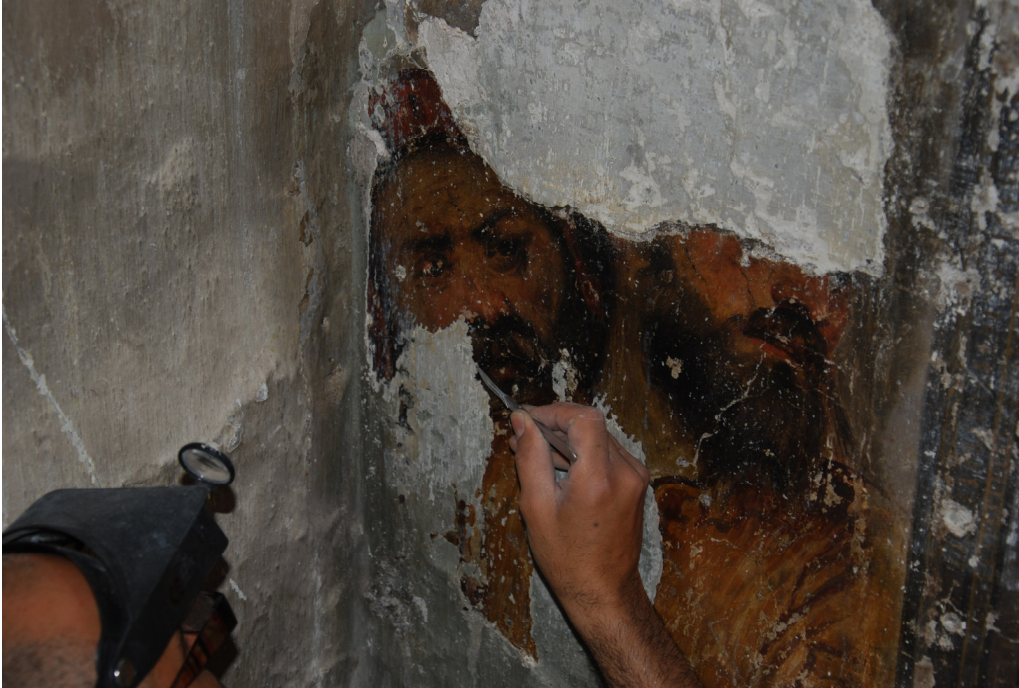
*Fase della discialbatura (lato sx) eseguita con bisturi chirurgico a lame intercambiabili  
(Foto Mariani 2018)*

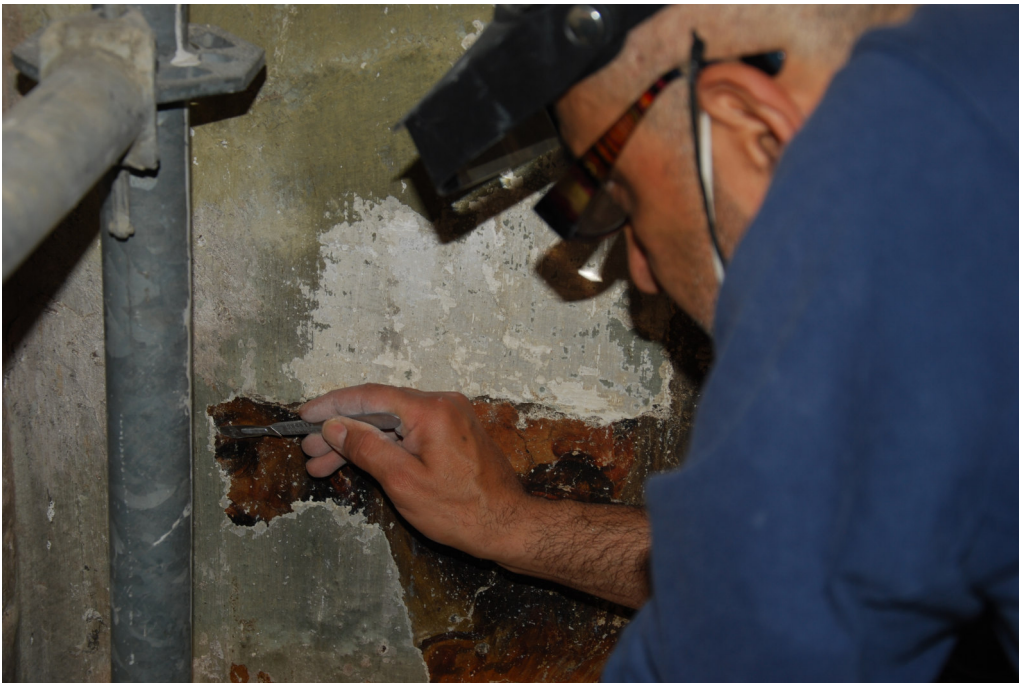
*Fase della discialbatura (lato sx) eseguita con bisturi chirurgico resa in alcuni punti  
particolarmente complessa per la presenza dei montanti del ponteggio  
(Foto Mariani 2018)*

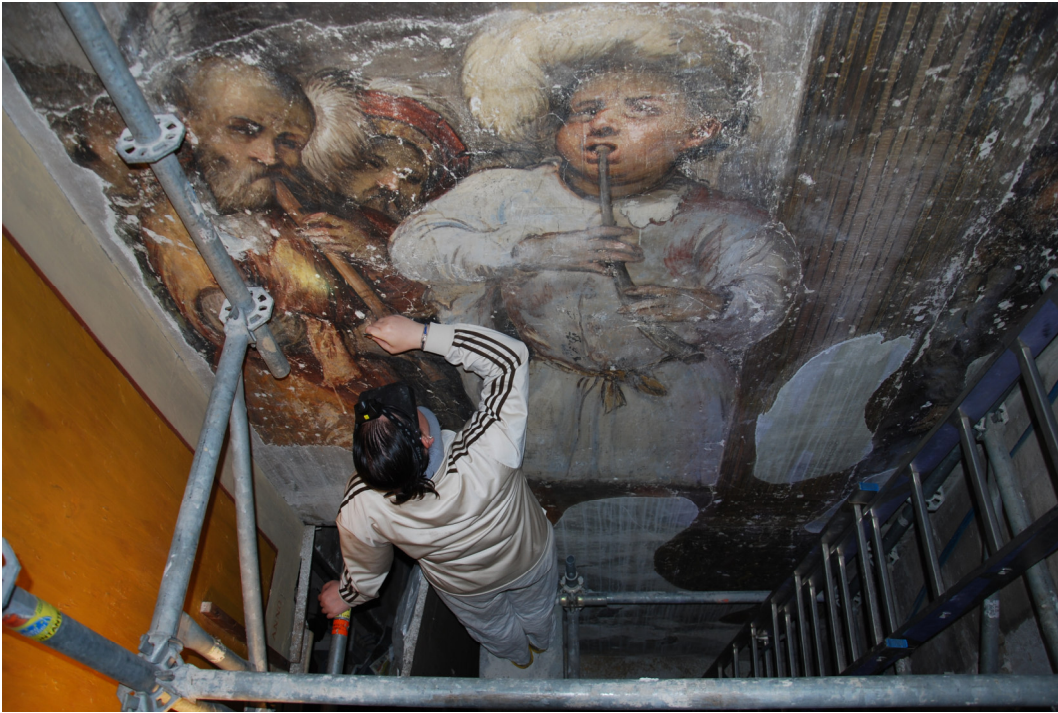
*Fase della discialbatura (lato sx) eseguita con bisturi chirurgico  
(Foto Mariani 2018)*

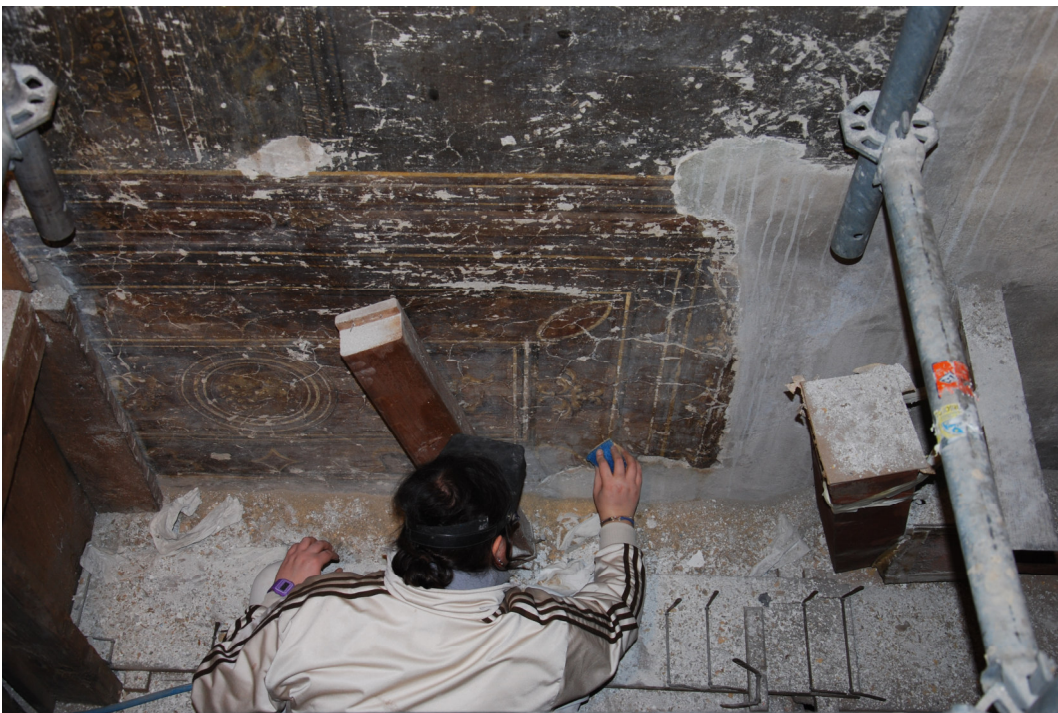
*Fase della successiva pulitura con spugna wishab di tipo morbido  
(Foto Mariani 2018)*

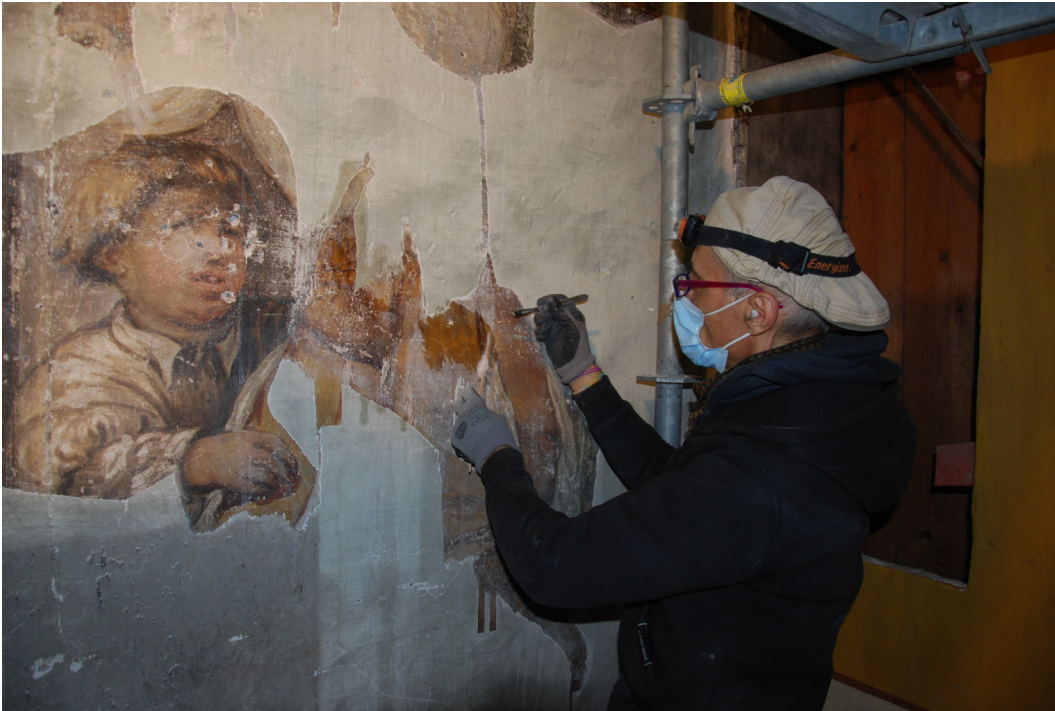
*Fase della pulitura per via meccanica e umida con bisturi e acqua demineralizzata.  
(Foto Mariani 2018)*

calce e le sostanze organiche già presenti prima della stesura della scialbatura. Durante questa operazione si è rilevato che per la rimozione completa di quanto era depositato sulla superficie dipinta era

necessario procedere anche per via umida e di conseguenza l'intera superficie pittorica è stata delicatamente pulita con batuffoli di cotone imbevuti di acqua demineralizzata.

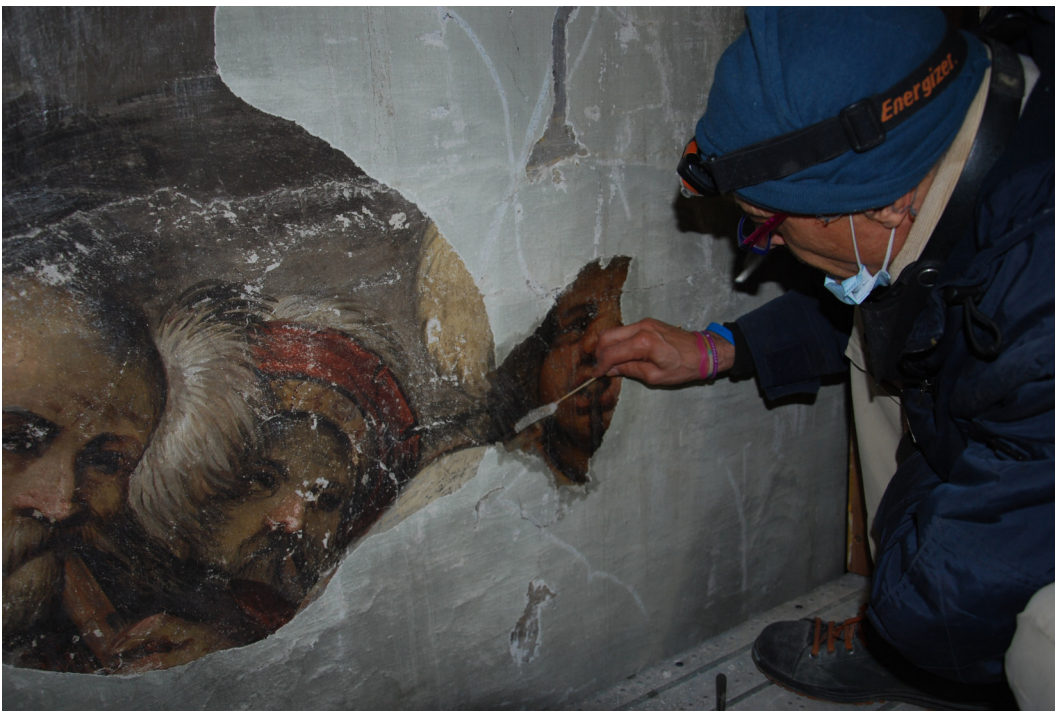
*Fase della pulitura per via umida con il solo batuffolo di cotone e acqua demineralizzata.  
(Foto Mariani 2018)*
