## PROGETTO DI RECUPERO CASERMA OTTAVIANI A BRESCIA

## PROGRAMMA INTEGRATO DI INTERVENTO

LA TRASFORMAZIONE DELL'  
AREA: CENNI STORICI

ANALISI  
STORICO  
URBANISTICA  
DEL  
COMPLESSO  
MILITARE

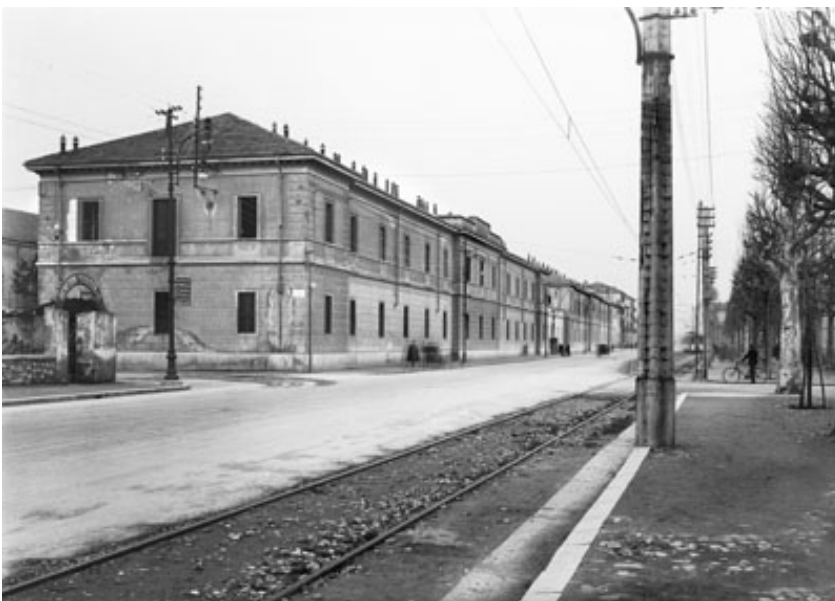
Foto 2 - 1945/50 ? - Il degrado della facciata, con visibili interventi di riparazione degli intonaci da possibili ferite belliche, e la presenza della linea tranviaria, rimasta attiva a Brescia fino agli anni '60, collocano questa immagine alla fine della seconda guerra mondiale.

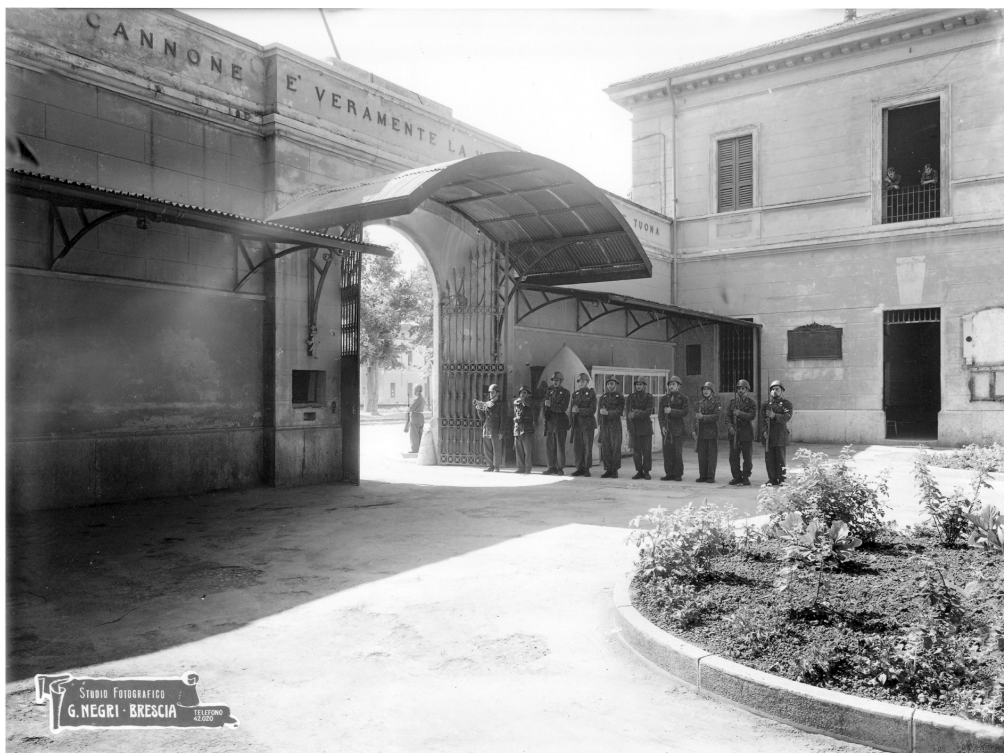
Foto 3 – 1940/44 ? – L'ingresso principale alla caserma non si presenta diverso dallo stato attuale. Solo le lapidi commemorative sono state sostituite, ed è sparita la scritta sul fastigio di chiaro stampo fascista.

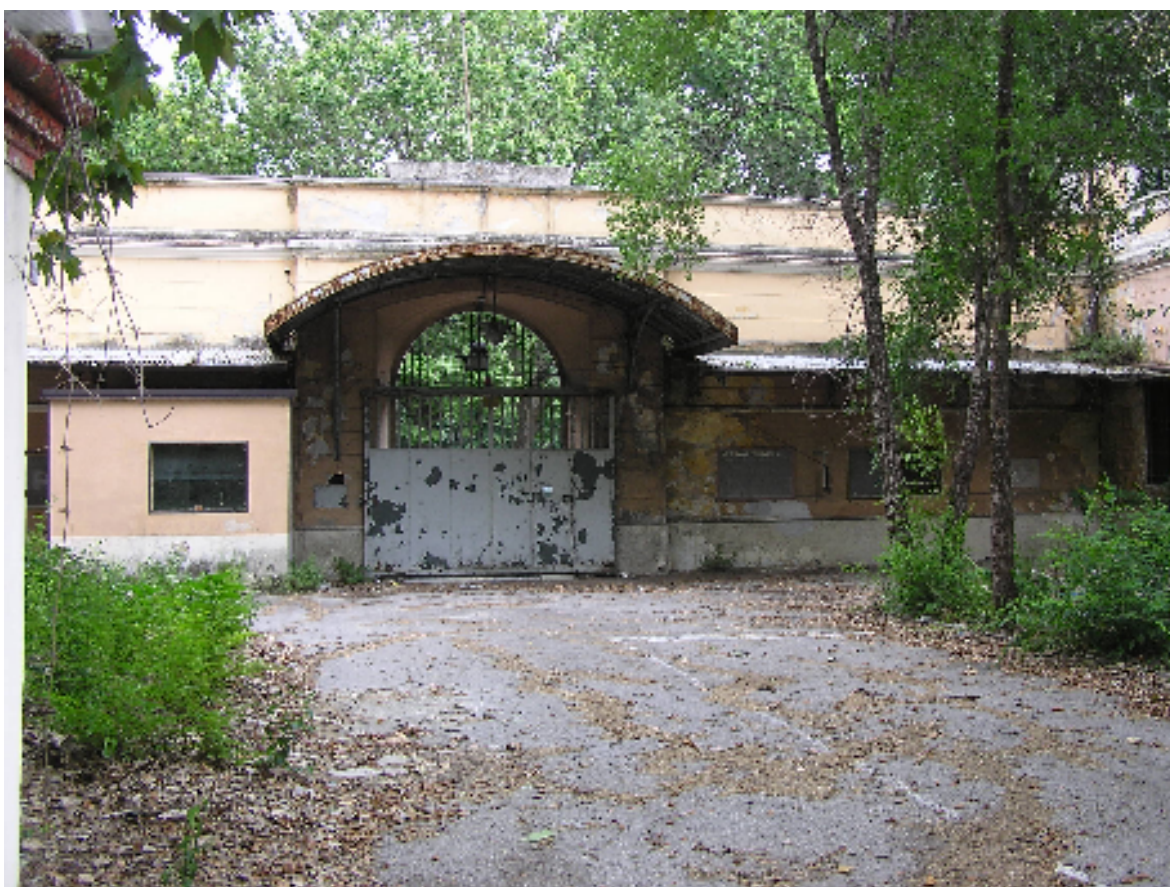
Foto 4 - Stato attuale – Non si notano modifiche sostanziali a parte le lapidi murate che fanno riferimento ad avvenimenti della seconda guerra mondiale.

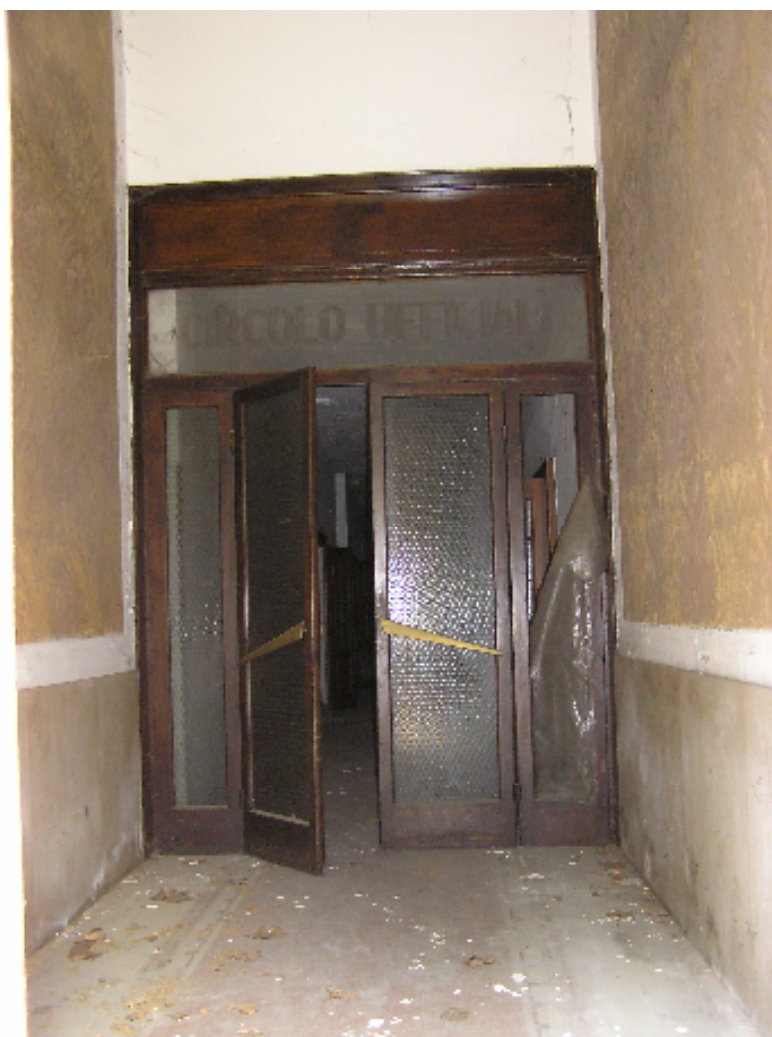
Foto 7 - Stato attuale -  
Ingresso al circolo ufficiali, si sono conservate le finiture degli anni '30, graffito alle pareti, pavimenti in graniglie colorate, serramenti in legno e vetri smerigliati con scritte ad acido.

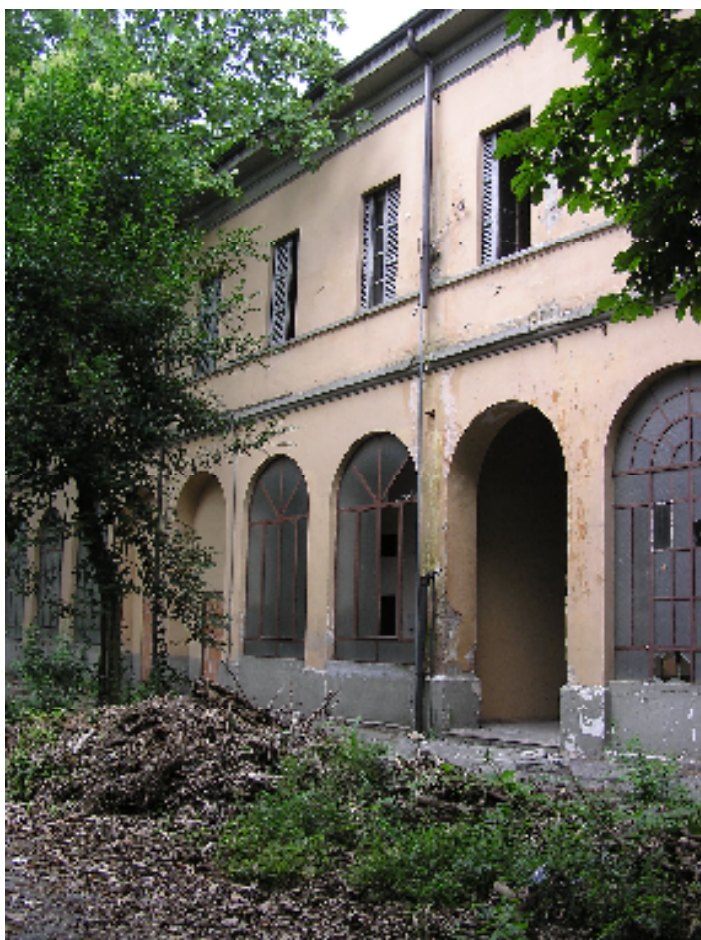
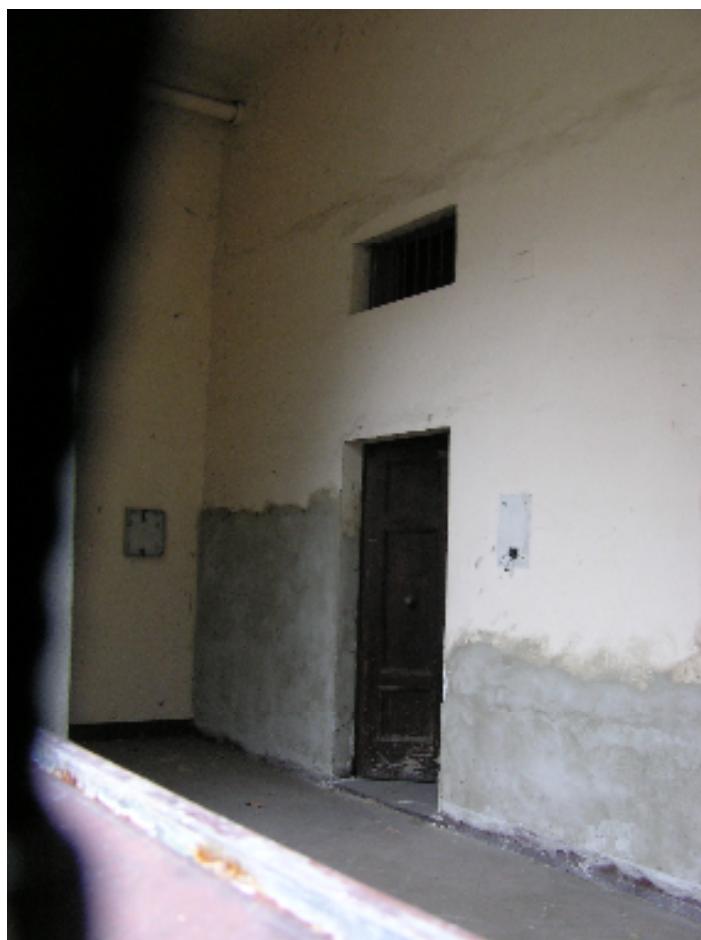
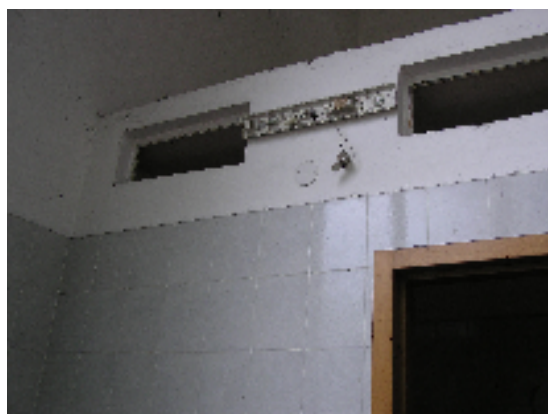
Foto 8,9,10 - Stato attuale – Corpo principale A1:  
esterno della zona comando e particolari delle  
modifiche interne eseguite dopo anni '70.

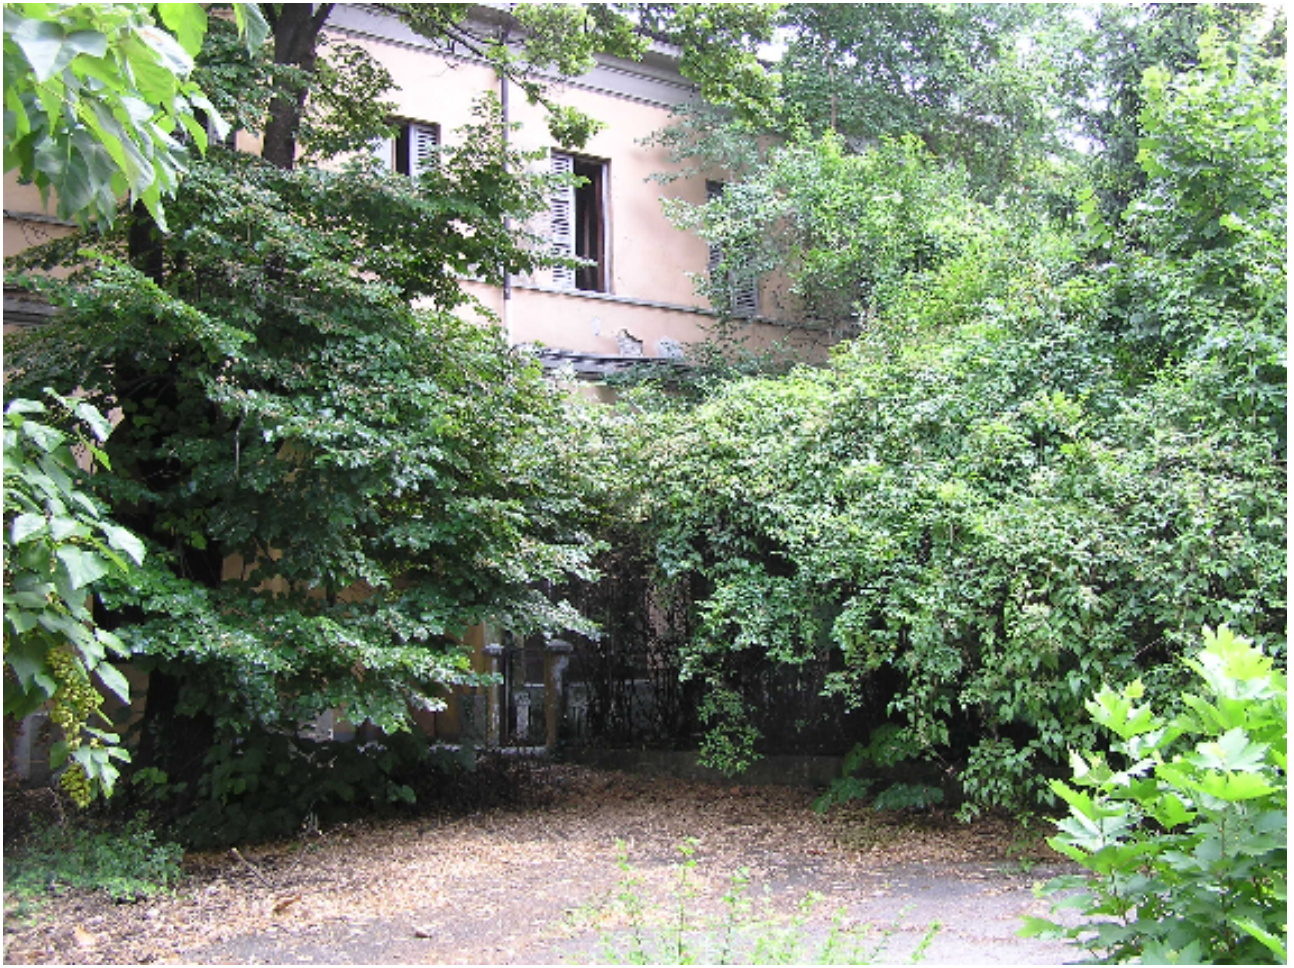
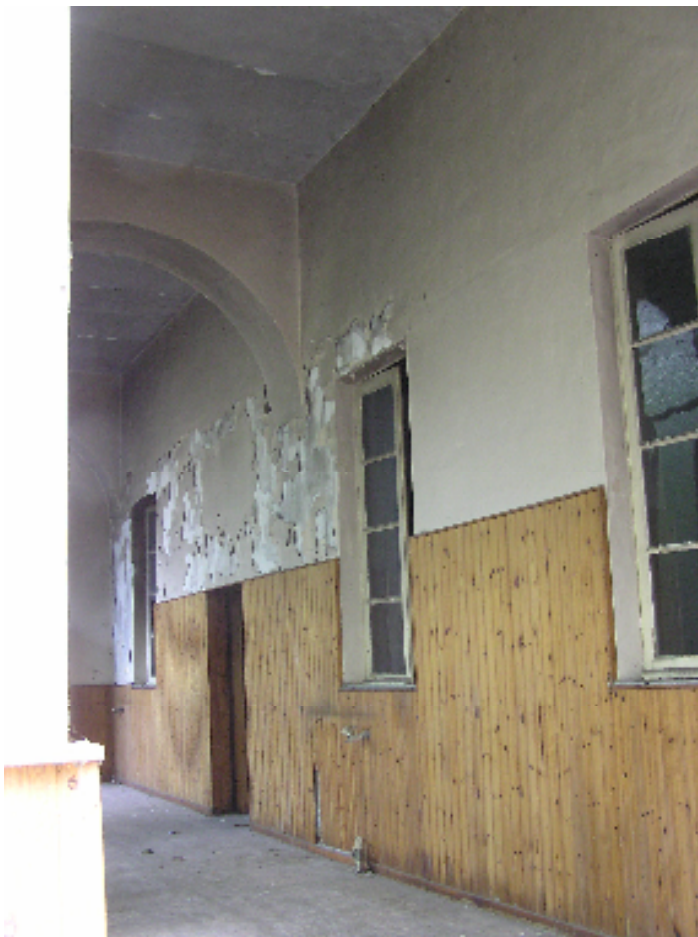
Foto 11, 12 – Stato attuale – Corpo principale A2: palazzina sottufficiali e particolare delle sistemazioni avvenute dopo il 1970 nel circolo sottufficiali.

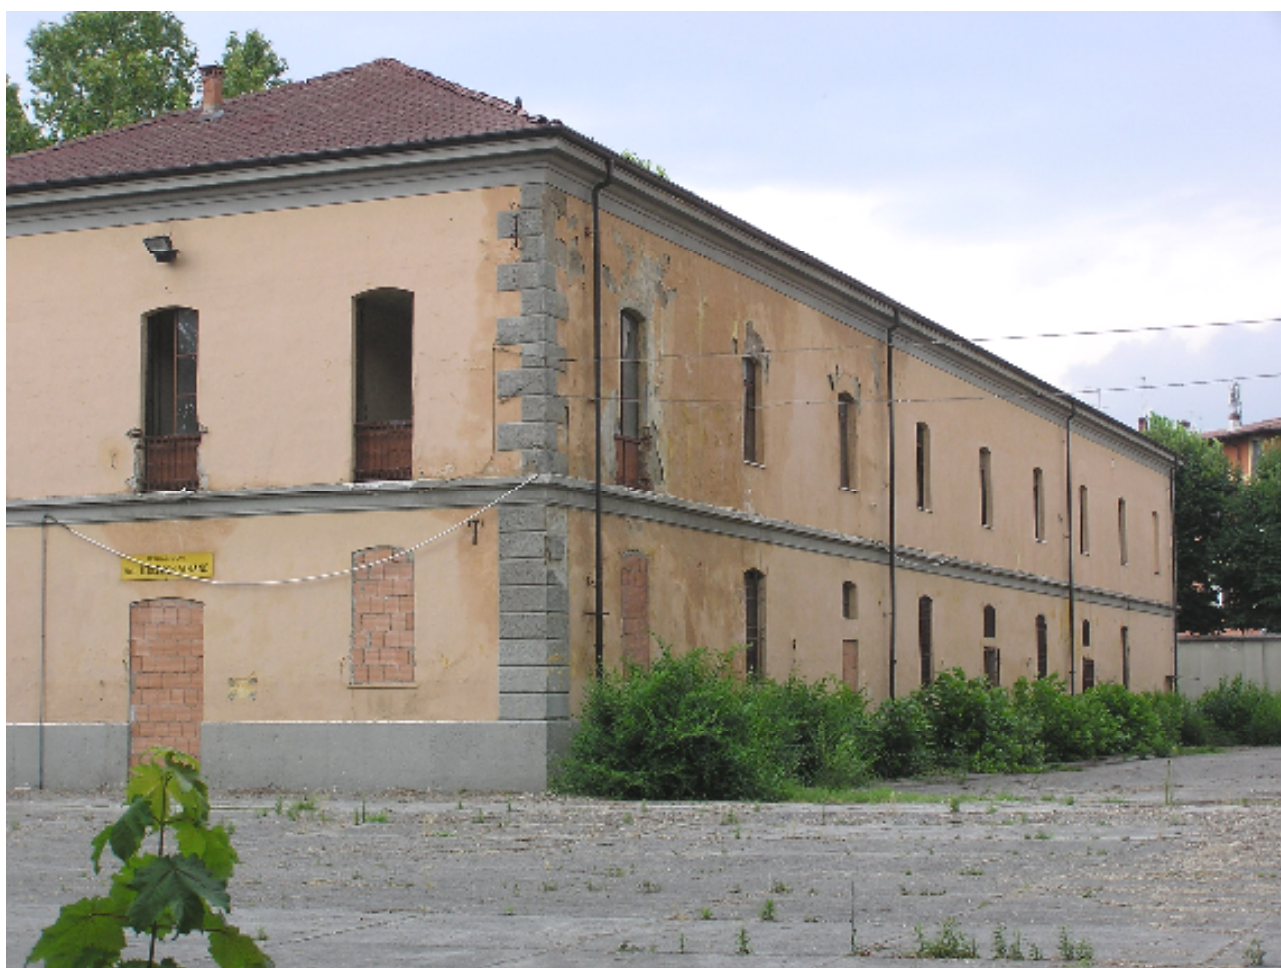
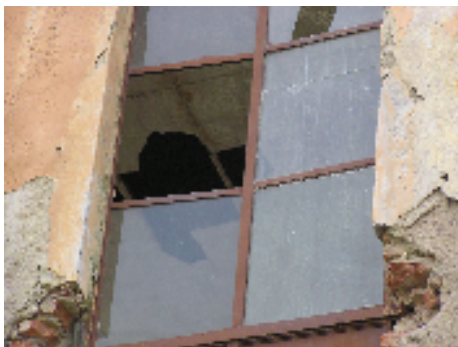
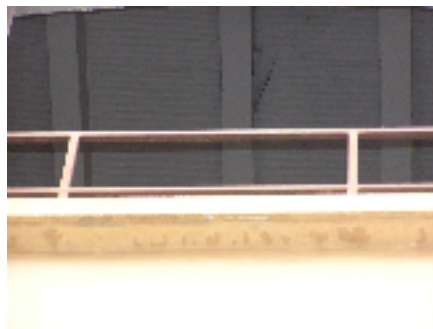
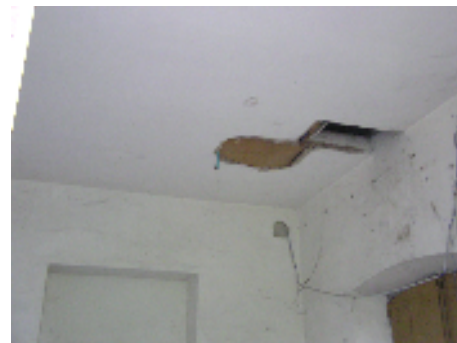
Foto 13,14,15.16,17 - Stato attuale -  
Palazzine batterie C. I solai del piano terreno in volterrane sono originali, i solai tra il primo piano e il sottotetto sono diversi in ogni palazzina, in parte modificati ed in parte originali.

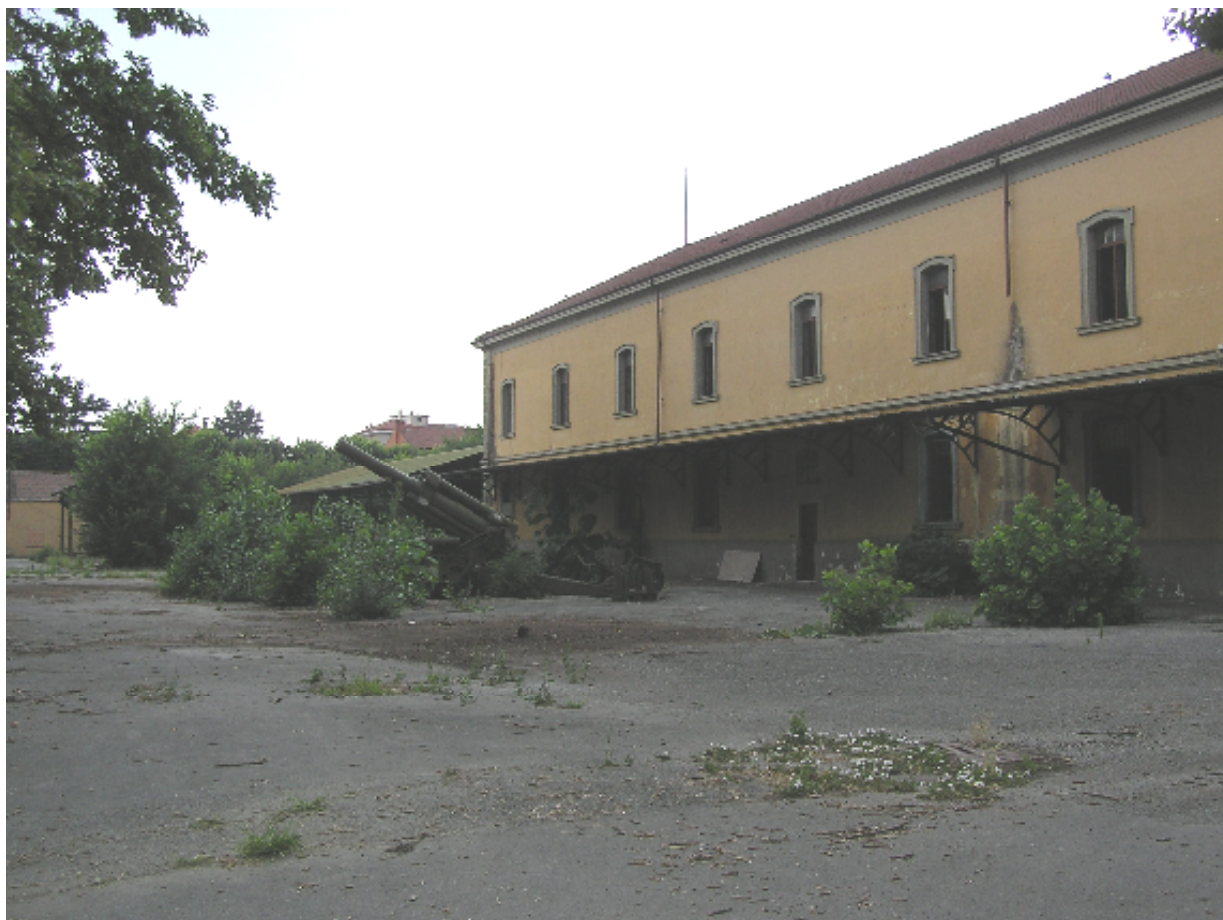
Foto 18 – Stato attuale – Palazzina Comando e Servizi costruita tra gli anni 1950 e 1970.

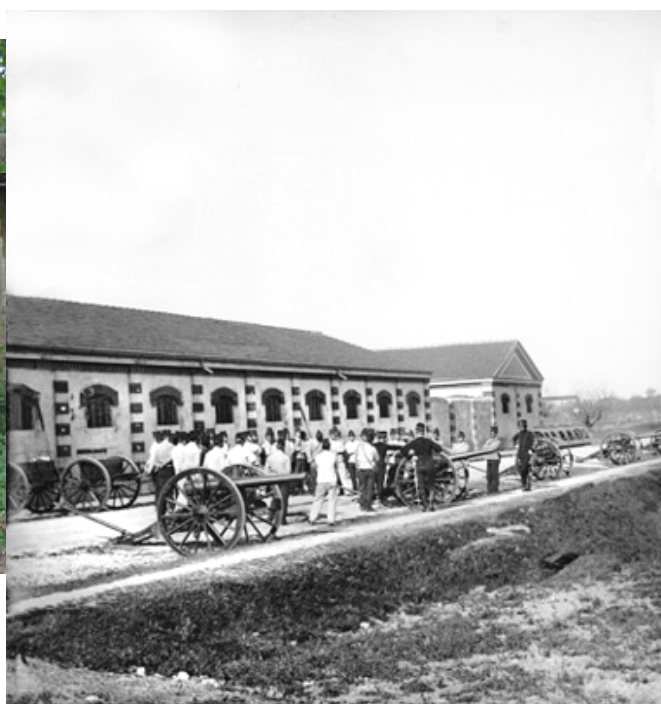
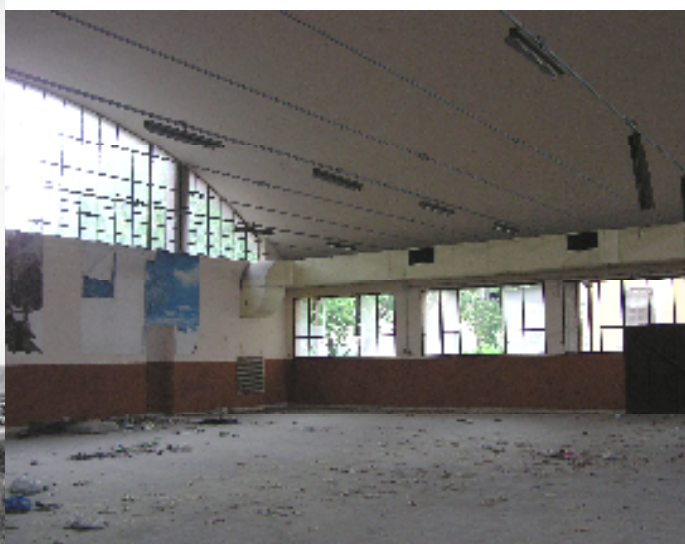
Foto 23 –  
1892/ 1900  
? – Corpi di  
fabbrica  
verso Via  
Volturno  
angolo Via  
Camozzi  
C1 e C2. I  
corpi erano  
distintamen  
te separati.

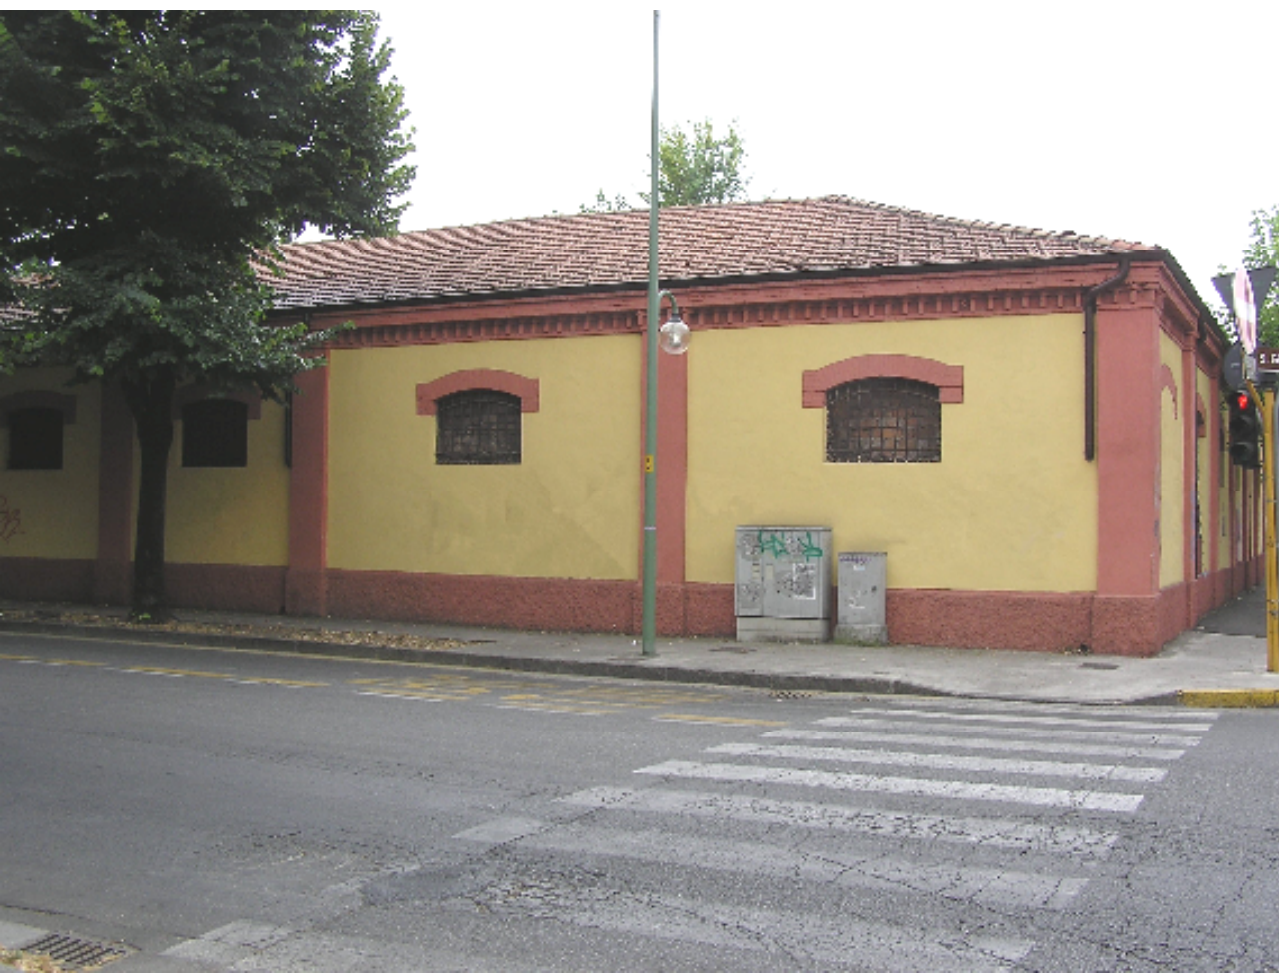
Foto 24 – Stato attuale – Angolo Via Volturno Via Camozzi. I corpi di fabbrica C1, C2 e C3 sono stati uniti a creare un solo blocco edilizio con pianta a C.

Se è possibile dedurre che i corpi di fabbrica aggiunti D1, D2, D3, D4 , l'unione tra i corpi C1, C2, C3 e la modifica sostanziale del corpo C4 sono stati eseguiti tra gli anni '50 e gli anni '70, bisognerà approfondire l'indagine stilistica degli interventi e i materiali che li caratterizzano per indicare una data di realizzazione più precisa di ogni parte del complesso edilizio.

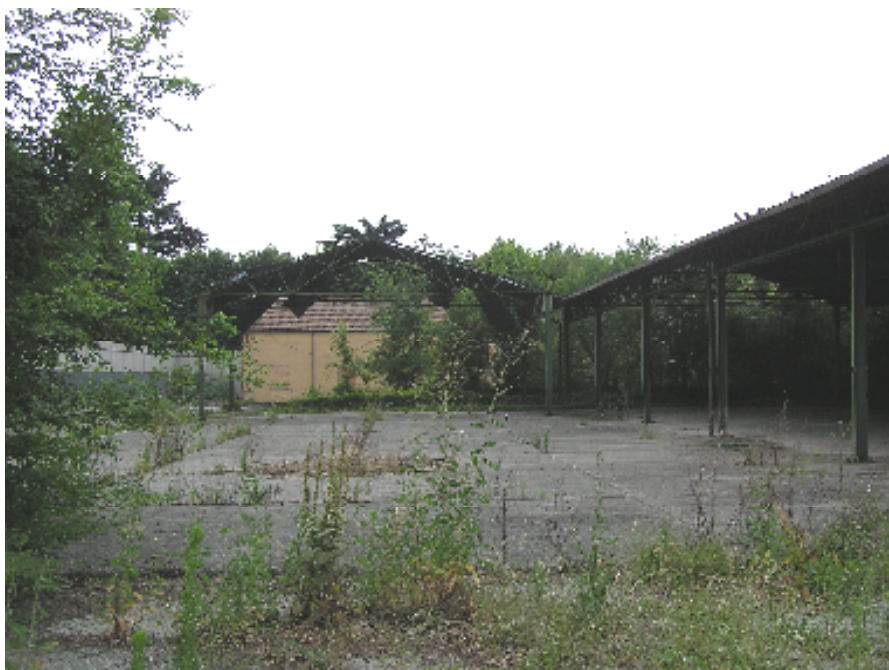
foto 25 – Stato attuale – Pensilina ricovero mezzi D5 costruita tra gli anni 1960 e 1970.

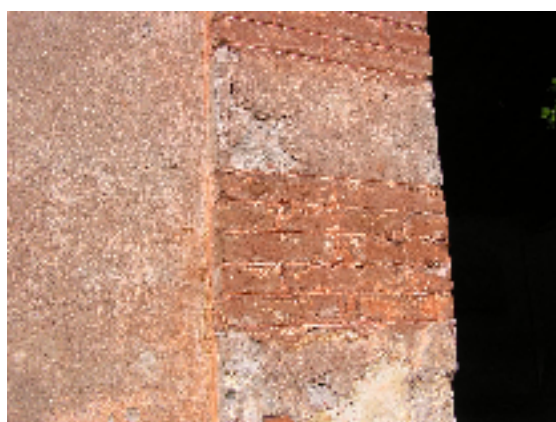
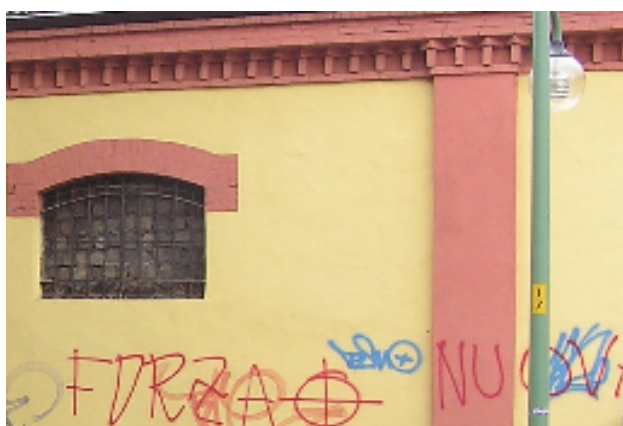
Foto 26 e 27 – Stato attuale – Particolari delle finiture degli intonaci esterni corpo C prima e dopo la sistemazione.

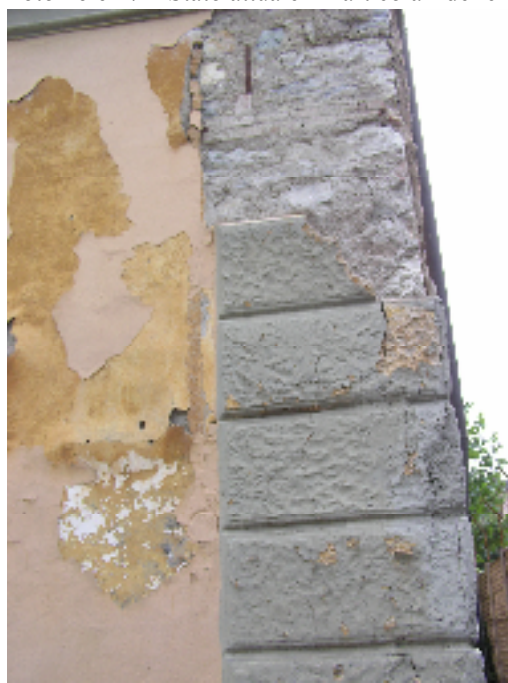
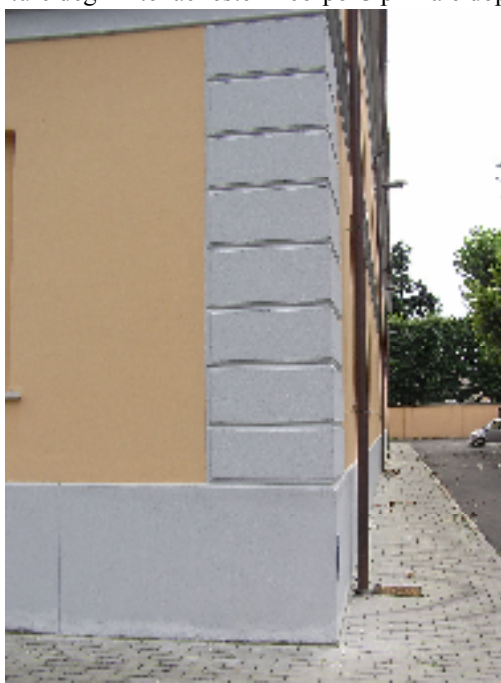
Foto 28 e 29 – Stato attuale – Bugnati angolari palazzine batterie B e come

sono stati interpretati nell'ultimo intervento sulla palazzina B5.

Infine, agli inizi del 2000, la seconda palazzina del 4° gruppo obici (B5) è stata destinata all'Archivio notarile e trasformata in uffici e depositi. L'edificio è stato restaurato modificando la distribuzione interna ma rispettando le caratteristiche architettoniche esterne, anche se con semplificazioni esecutive, come si nota nei bugnati angolari.
