Il percorso progettuale e realizzativo

Nel 2022 l'Unità di progetto monumentale del Comune di Brescia, nella consapevolezza di poter restituire un bene monumentale particolare, unico e identitario della città di Brescia, ha iniziato un percorso progettuale, predisponendo la documentazione relativa ad un intervento di pulizia e restauro, inviata alla Soprintendenza Archeologia, Belle Arti e Paesaggio per le province di Bergamo e Brescia, che ha rilasciato specifica autorizzazione in giugno 2022.

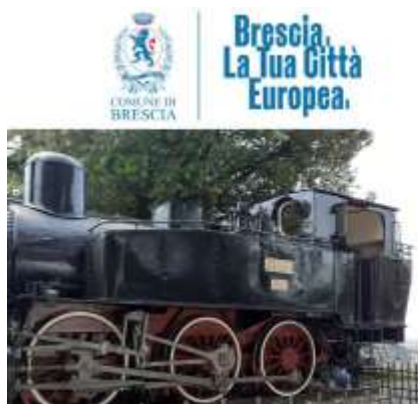
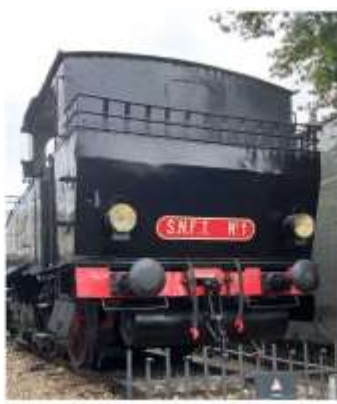
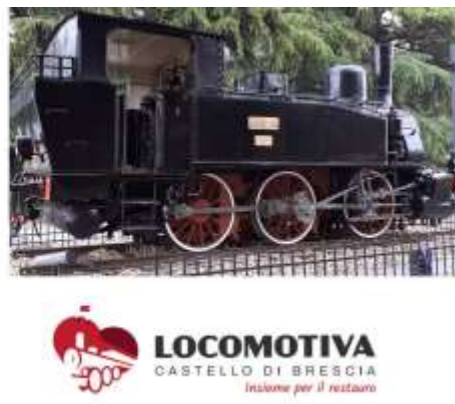
La progettazione è partita dall'analisi dello stato di degrado della Locomotiva. Le indagini condotte in via preliminare hanno permesso di individuare, per quanto visibile, il degrado della superficie ferrosa, di quella lignea e delle vernici. I sondaggi effettuati sul lato nord della locomotiva, in particolare sulla cassa dell'acqua, sulla lanterna, sulle ruote, sulle bielle del rodiggio e sulle targhe, hanno sottolineato da un lato la presenza di numerosi strati di vernice nera e dall'altro la presenza di vari metalli come: il bronzo, per le targhe storiche, il rame, per le borchie delle lanterne anteriori, la ghisa e l'ottone (ora in evidenza) per le ruote.

L'utilizzo della vetroresina e di alcuni inserti in lamiera, utilizzati in passato per "tamponare" le lacune ossidative che si stavano evidenziando, ha peggiorato notevolmente la consistenza della lamina ferrosa. L'umidità, gli sbalzi termici, le infiltrazioni in atto, hanno sollevato e rigonfiato lo stato protettivo, favorendo l'ossidazione con perdita di materia; perdita di materia ancor più evidente durante la fase dell'idrosabbatura, resasi necessaria per bloccare ed eliminare il processo ossidativo in atto, facilitando la rimozione di porzioni consistenti di lamine totalmente ammalorate ed irrecuperabili.
