COMUNE DI BRESCIA

RECUPERO E VALORIZZAZIONE DELL'AREA DEL CASTELLO

La ricostruzione del muro crollato a sud-ovest del Grande Miglio anno 2021

IL NUOVO MUSEO DEL RISORGIMENTO NEL CASTELLO DI BRESCIA

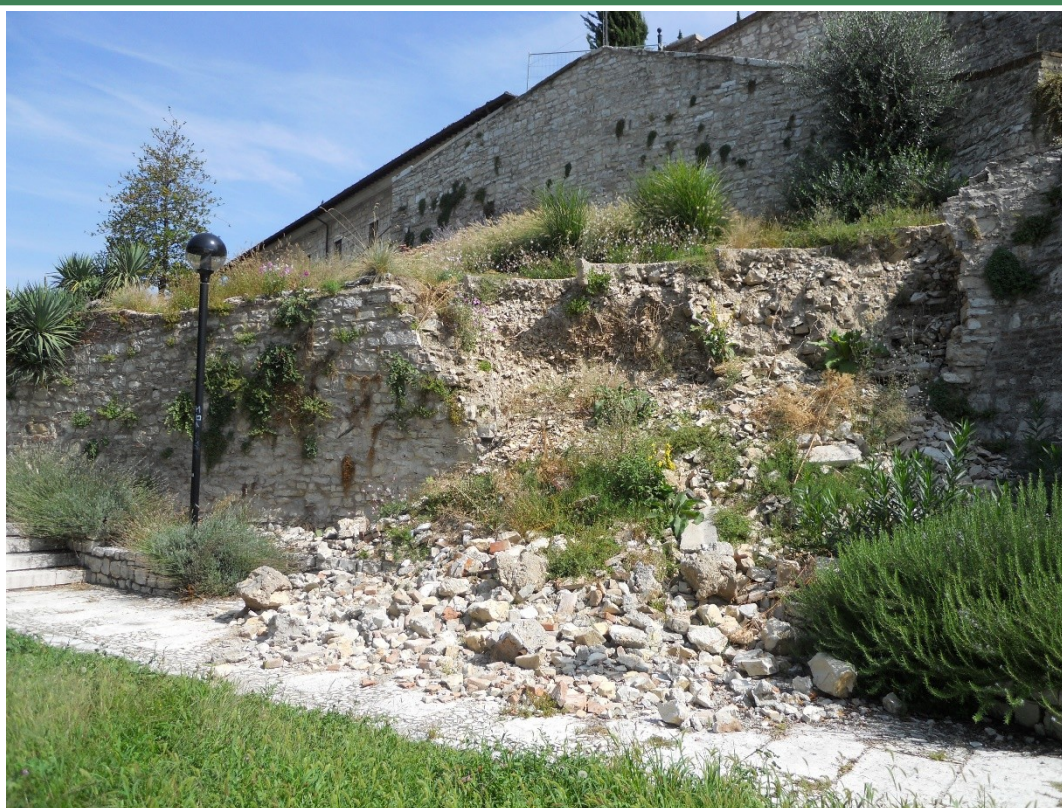
PRIMA

Si è trattato di un intervento di tipo strutturale per la **ricostruzione del muro in pietra di *medolo*, crollato a sud-ovest del Grande Miglio nel Castello di Brescia** (in prossimità della ex Palazzina Ufficiali), **il 26 febbraio dell'anno 2010**.

La parete crollata fa parte di un sistema di muri e piani a terrazze, a sostegno della strada interna al Castello in prossimità del museo del Risorgimento, raggiungibile da vialetti pedonali realizzati in tale ambito. A seguito del crollo per cause naturali, il viale pedonale e l'attigua area verde sono stati transennati e chiusi al pubblico – fino ai lavori intrapresi nel 2021.

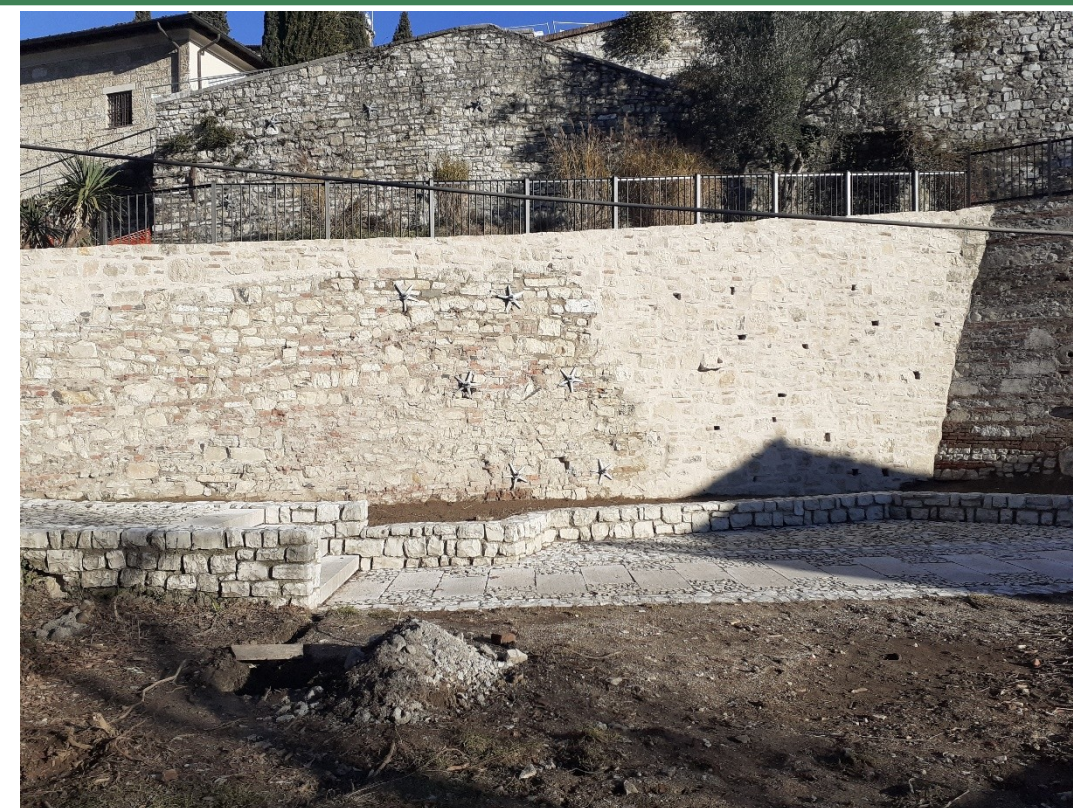
POST
INTERVENTO

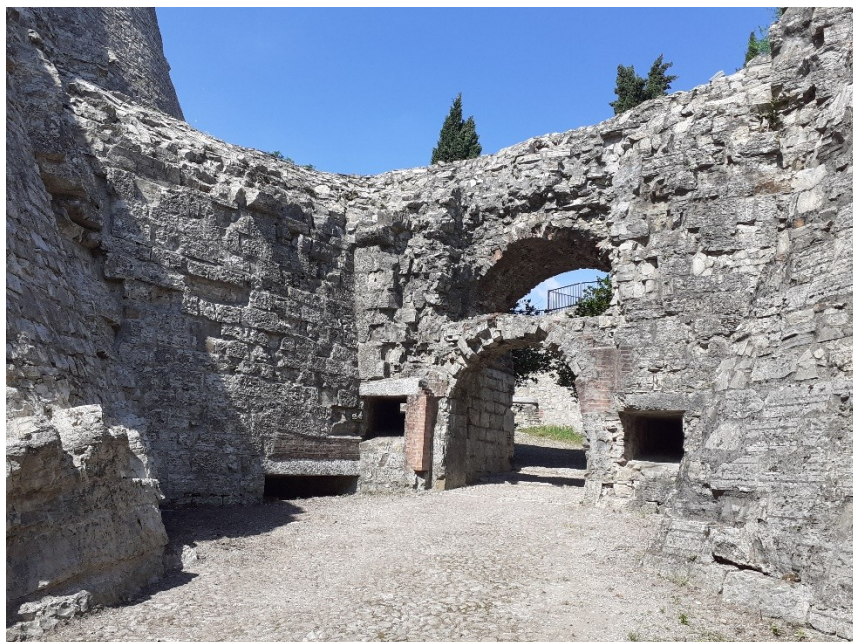
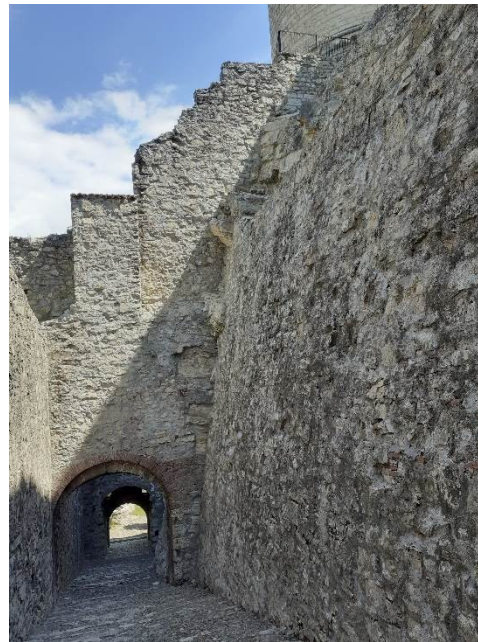
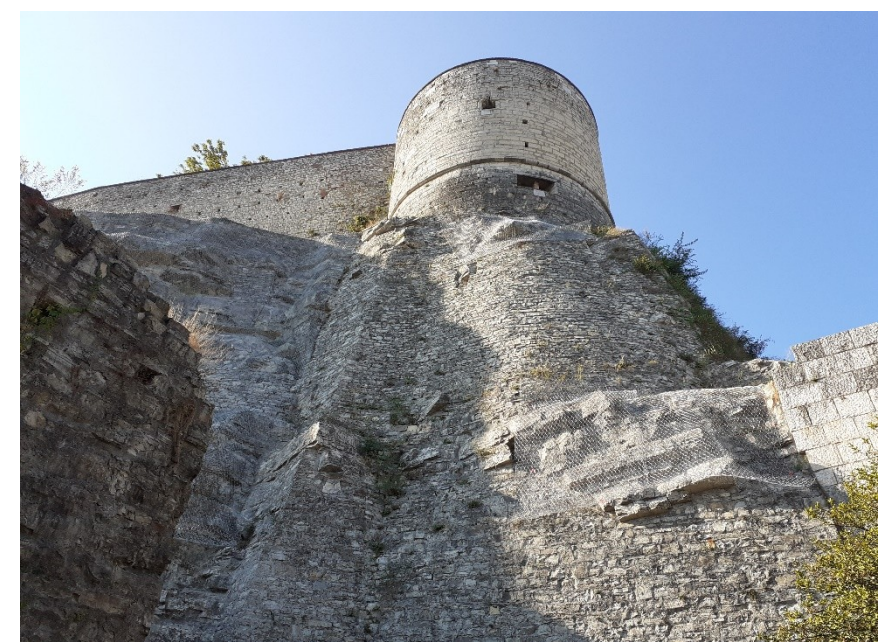
POST INTERVENTO di pulizia delle superfici lapidee

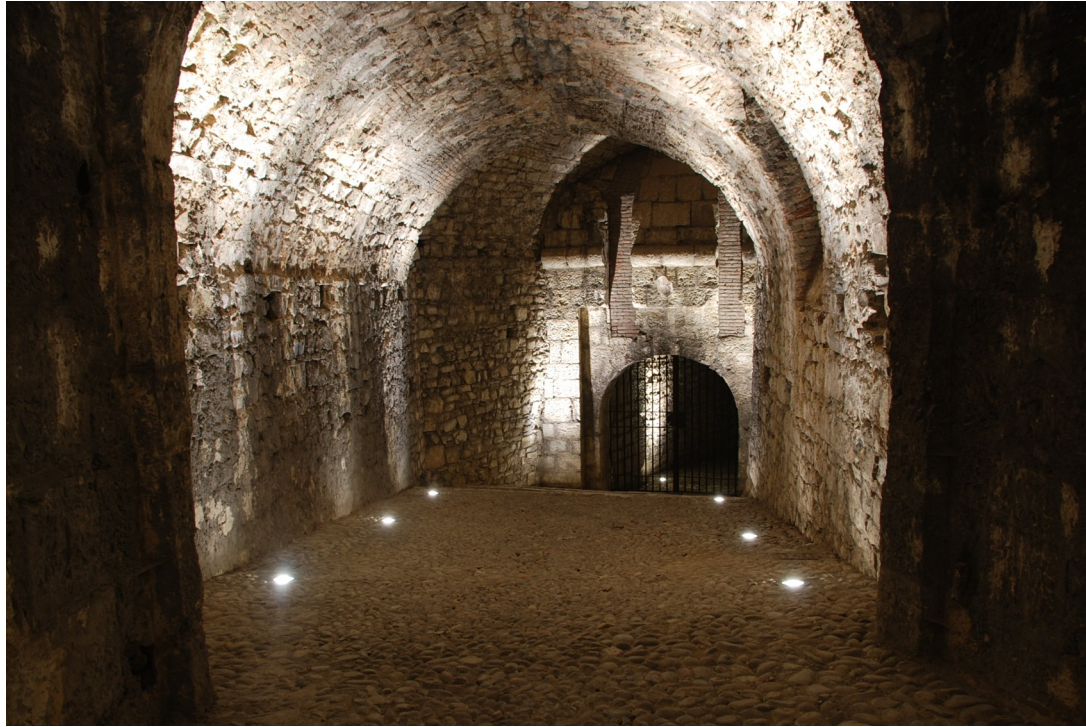
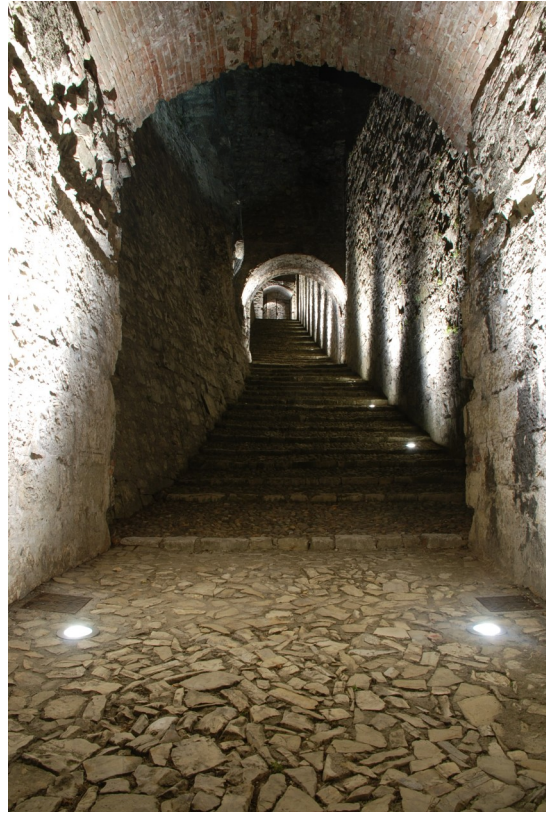
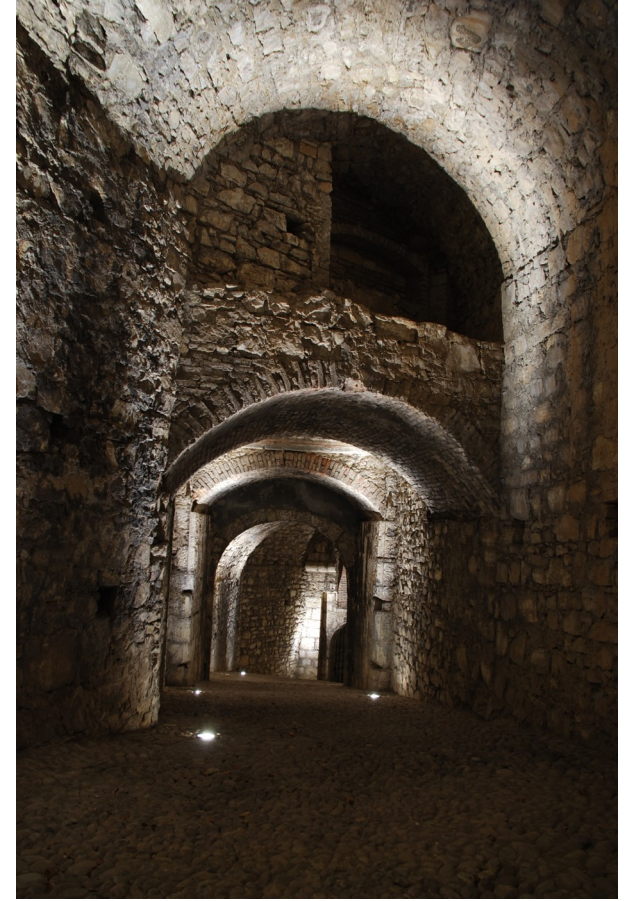
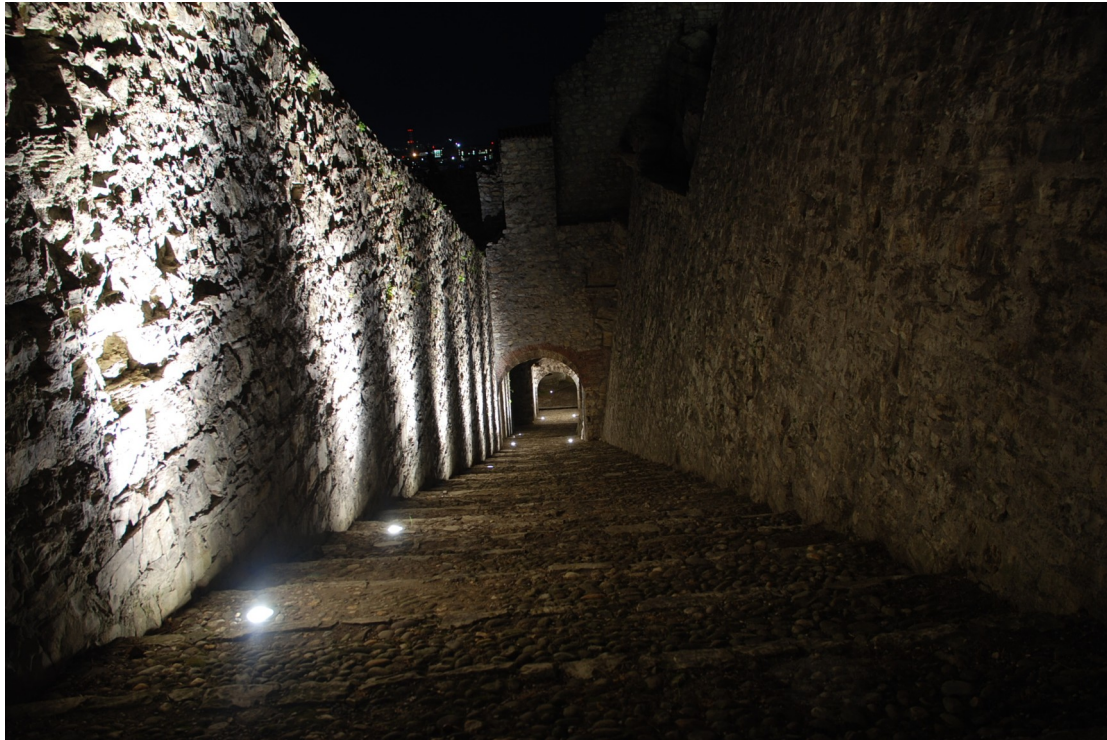
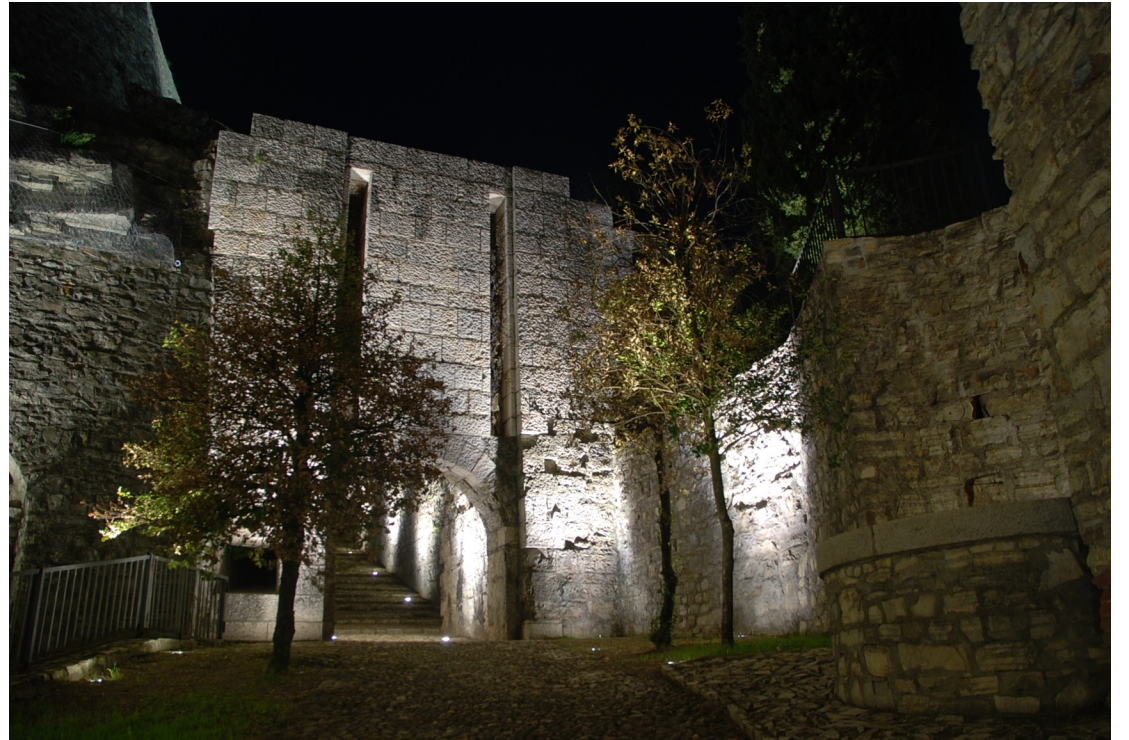
POST INTERVENTO di messa in sicurezza delle pareti rocciose con rivestimento con rete metallica in aderenza e rafforzamento corticale

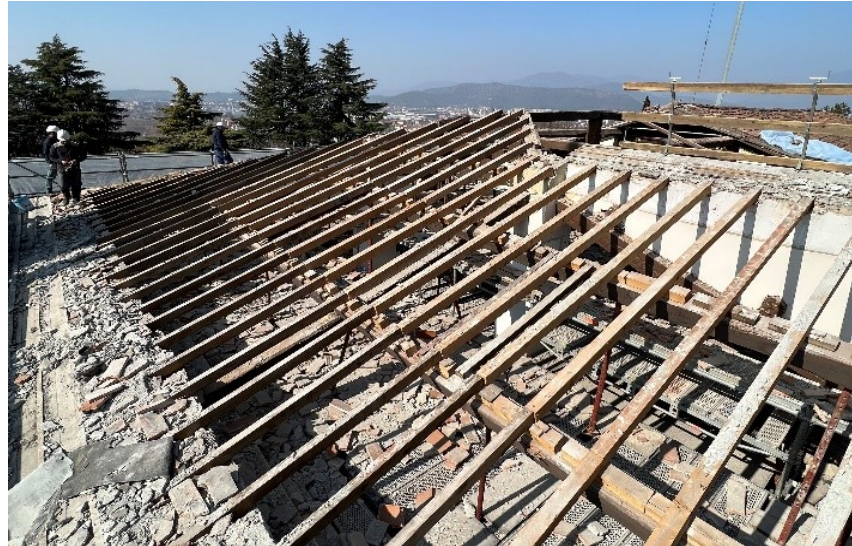
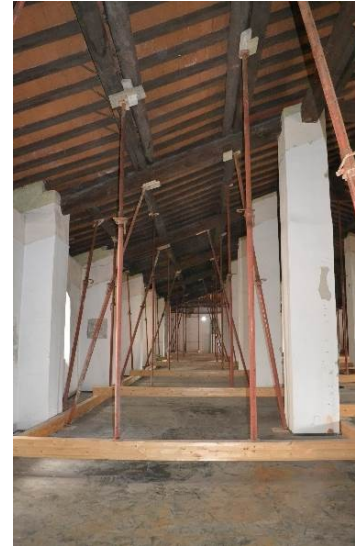
Situazione al momento della rimozione dell'assito, tavelle e massetto

SITUAZIONE PRECEDENTE: interni

- Rifacimento copertura Grande Miglio con caratteristiche statiche e sismiche migliorati
- Manutenzione copertura Piccolo Miglio
- Restauro facciate esterne
- Restauro portoni storici esistenti

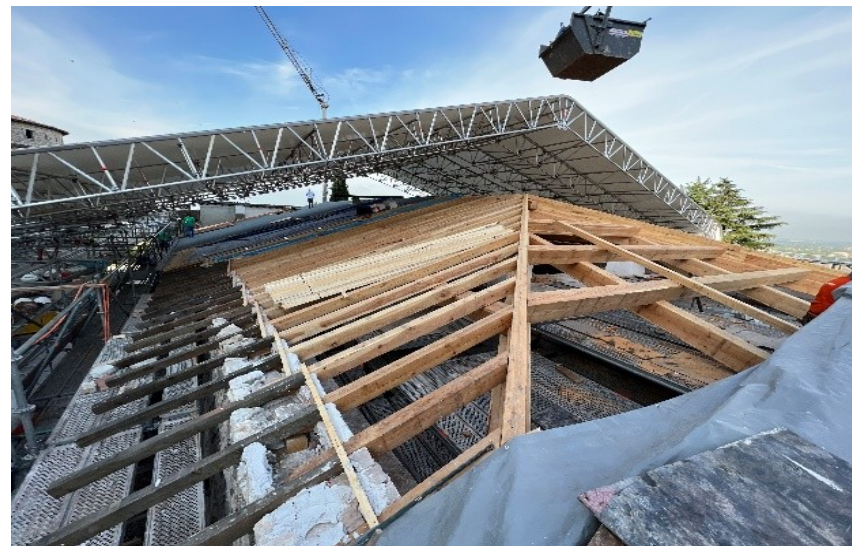
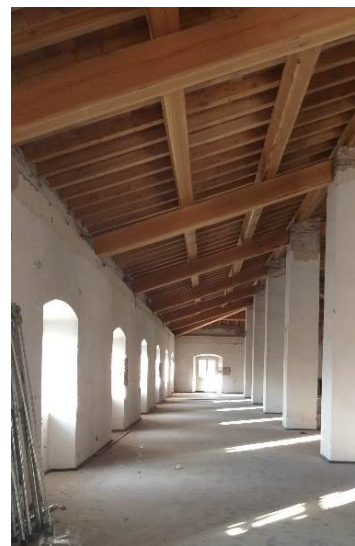
Intervento di posa nuova orditura primaria e travetti

POST INTERVENTO

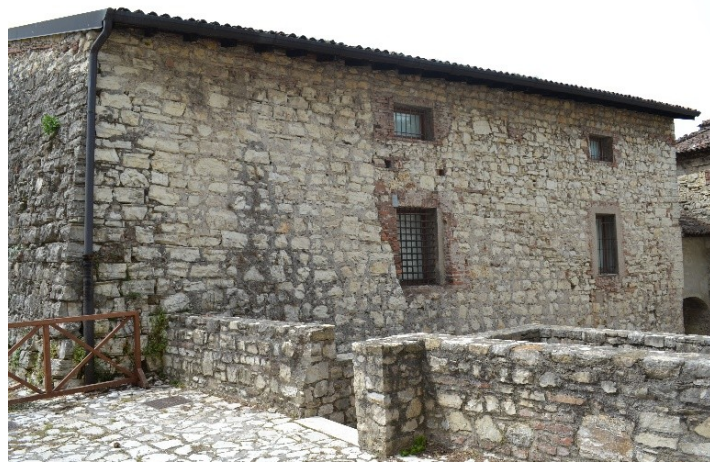
FRONTE NORD PICCOLO MIGLIO

STATO DI FATTO

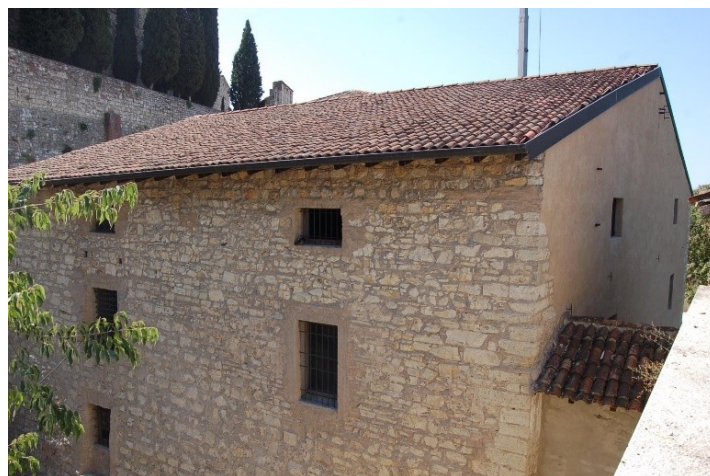
FRONTE NORD PICCOLO MIGLIO

INTERVENTO CONCLUSO

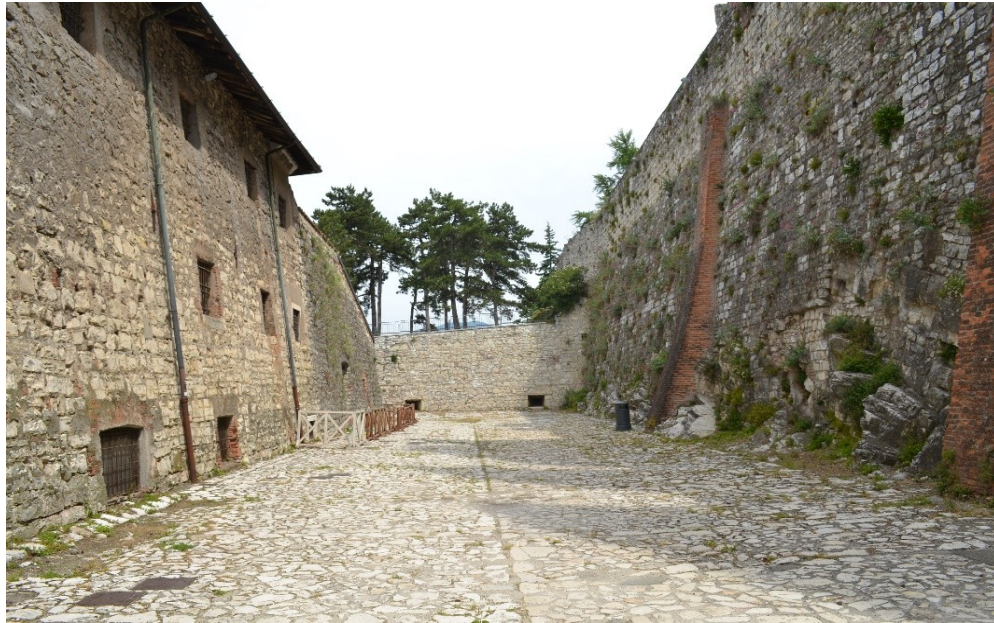
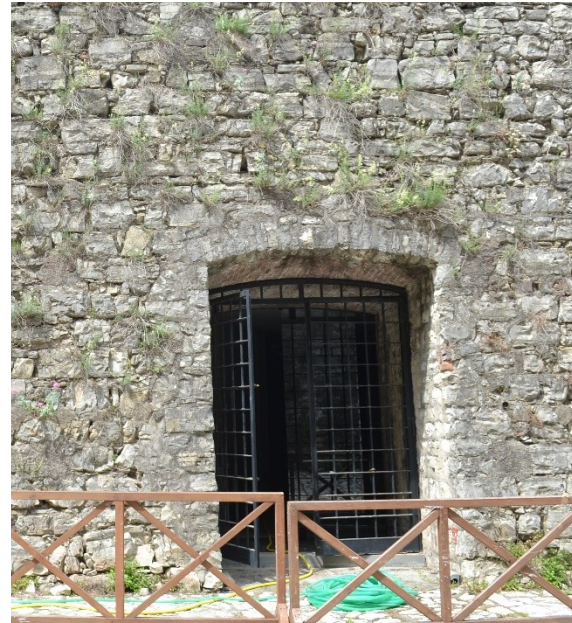
SITUAZIONE PRECEDENTE: Fossa Viscontea

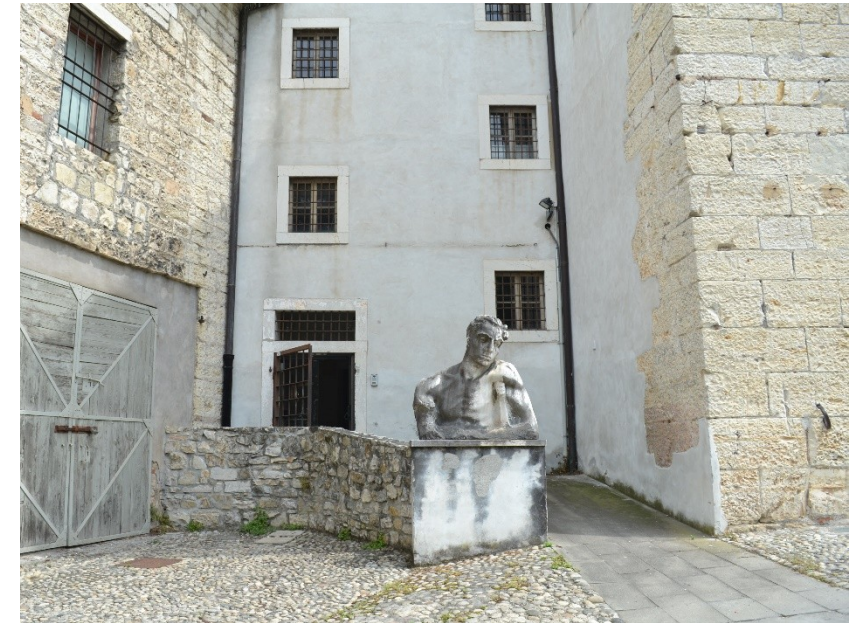
SITUAZIONE PRECEDENTE: ingresso secondario

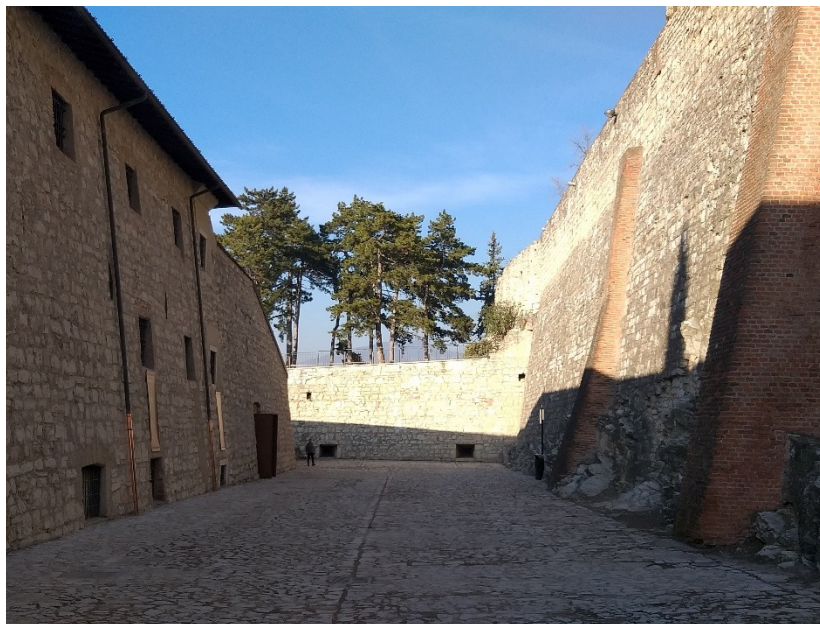
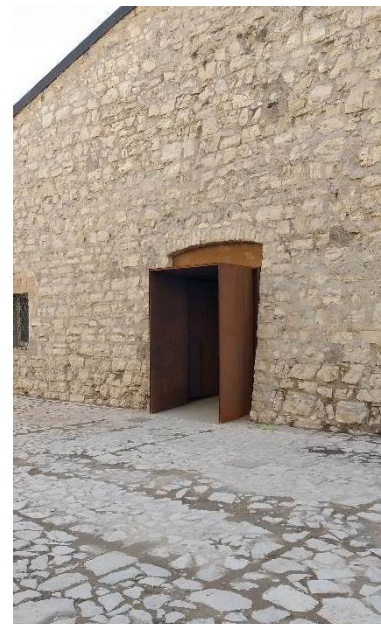
POST INTERVENTO di sistemazione della pavimentazione della Fossa Viscontea e di inserimento del nuovo portale di ingresso

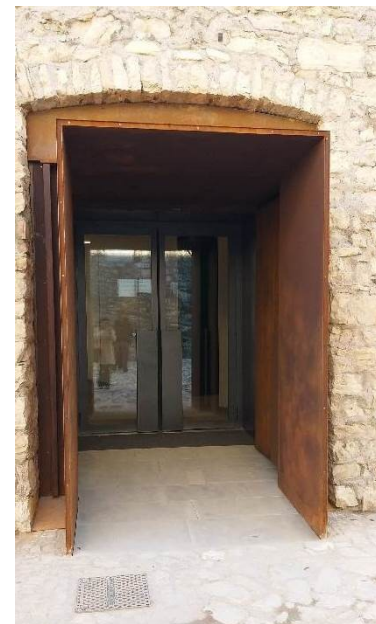
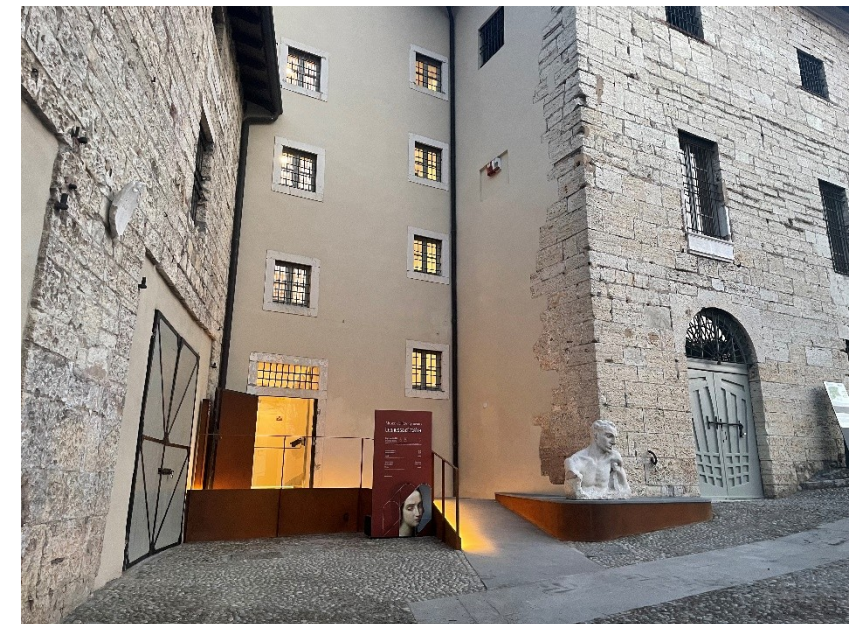
POST INTERVENTO di miglioramento dell'accessibilità con rampa d'accesso all'ingresso secondario

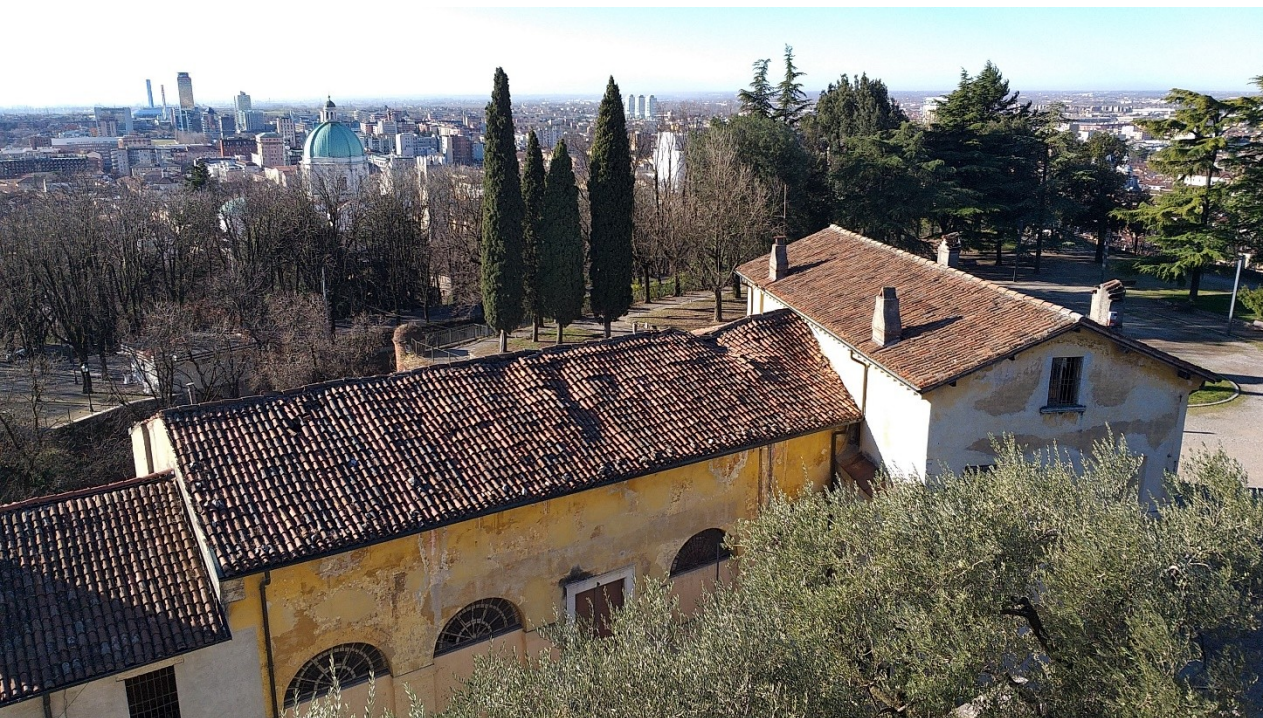
In particolare, l'edificio denominato "ex chiesa di Santo Stefano nuovo" risultava inagibile dal 2014, quando, a seguito del cedimento di una parte della trave di colmo con scivolamento e caduta di alcuni coppi sulla zona di passaggio dei fruttori del Castello, venne immediatamente transennata e chiusa alla sua fruizione interna. Nello specifico l'intervento è stato indirizzato verso il risanamento dell'orditura della ex chiesa di Santo Stefano nuovo, con sostituzione delle parti di orditura lignea non più recuperabili, nonché il rifacimento del manto di copertura della palazzina Haynau e della stessa ex chiesa.

SITUAZIONE PRECEDENTE

L' intervento riguarda il risanamento del manto di copertura di alcuni edifici adiacenti tra di loro ubicati e più precisamente: l'edificio chiamato "ex chiesa di S. Stefano nuovo" e la palazzina Haynau.

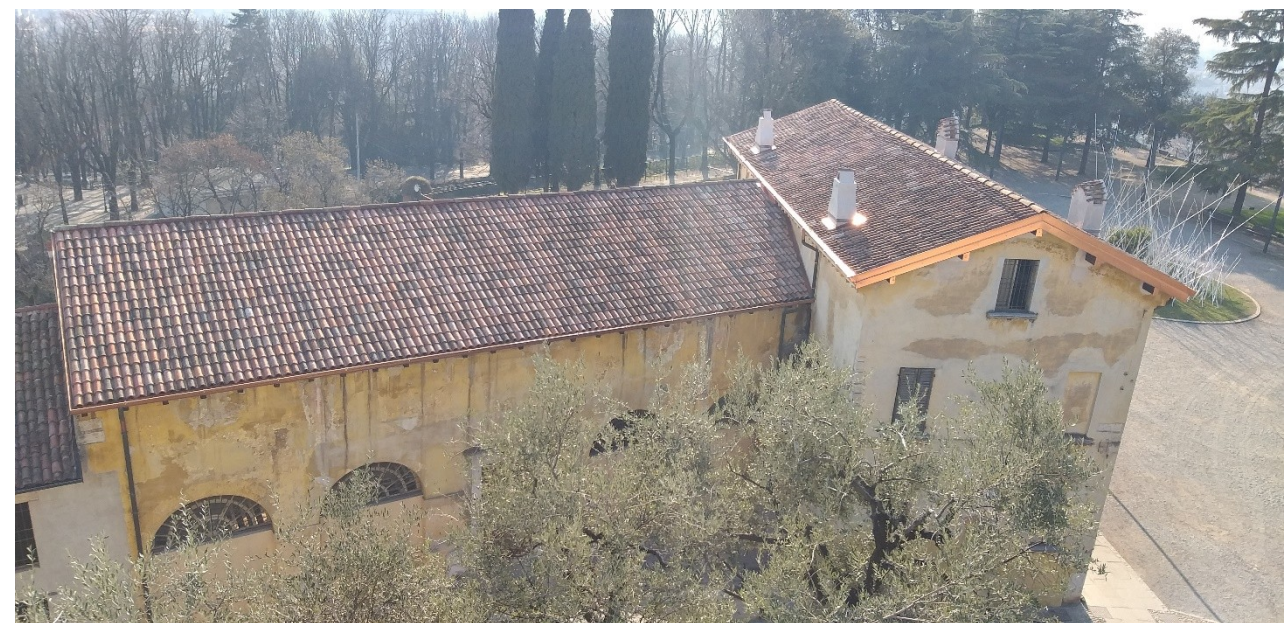
POST INTERVENTO

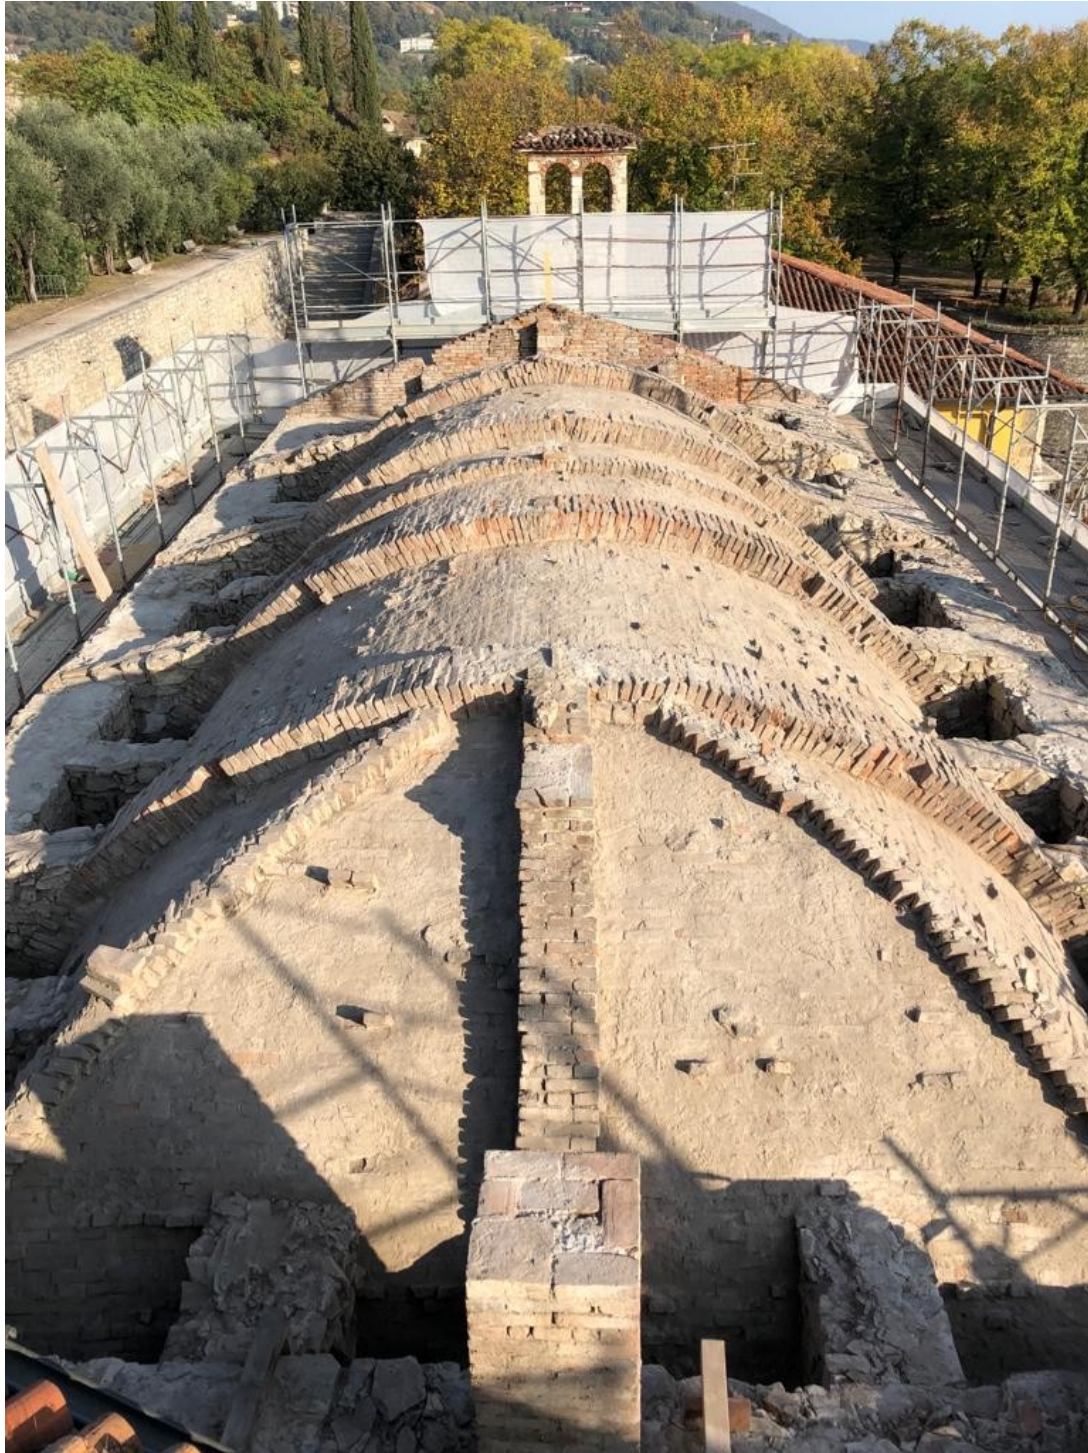
La volta di copertura della ex chiesa di Santo Stefano nuovo

Vista dell'estradosso

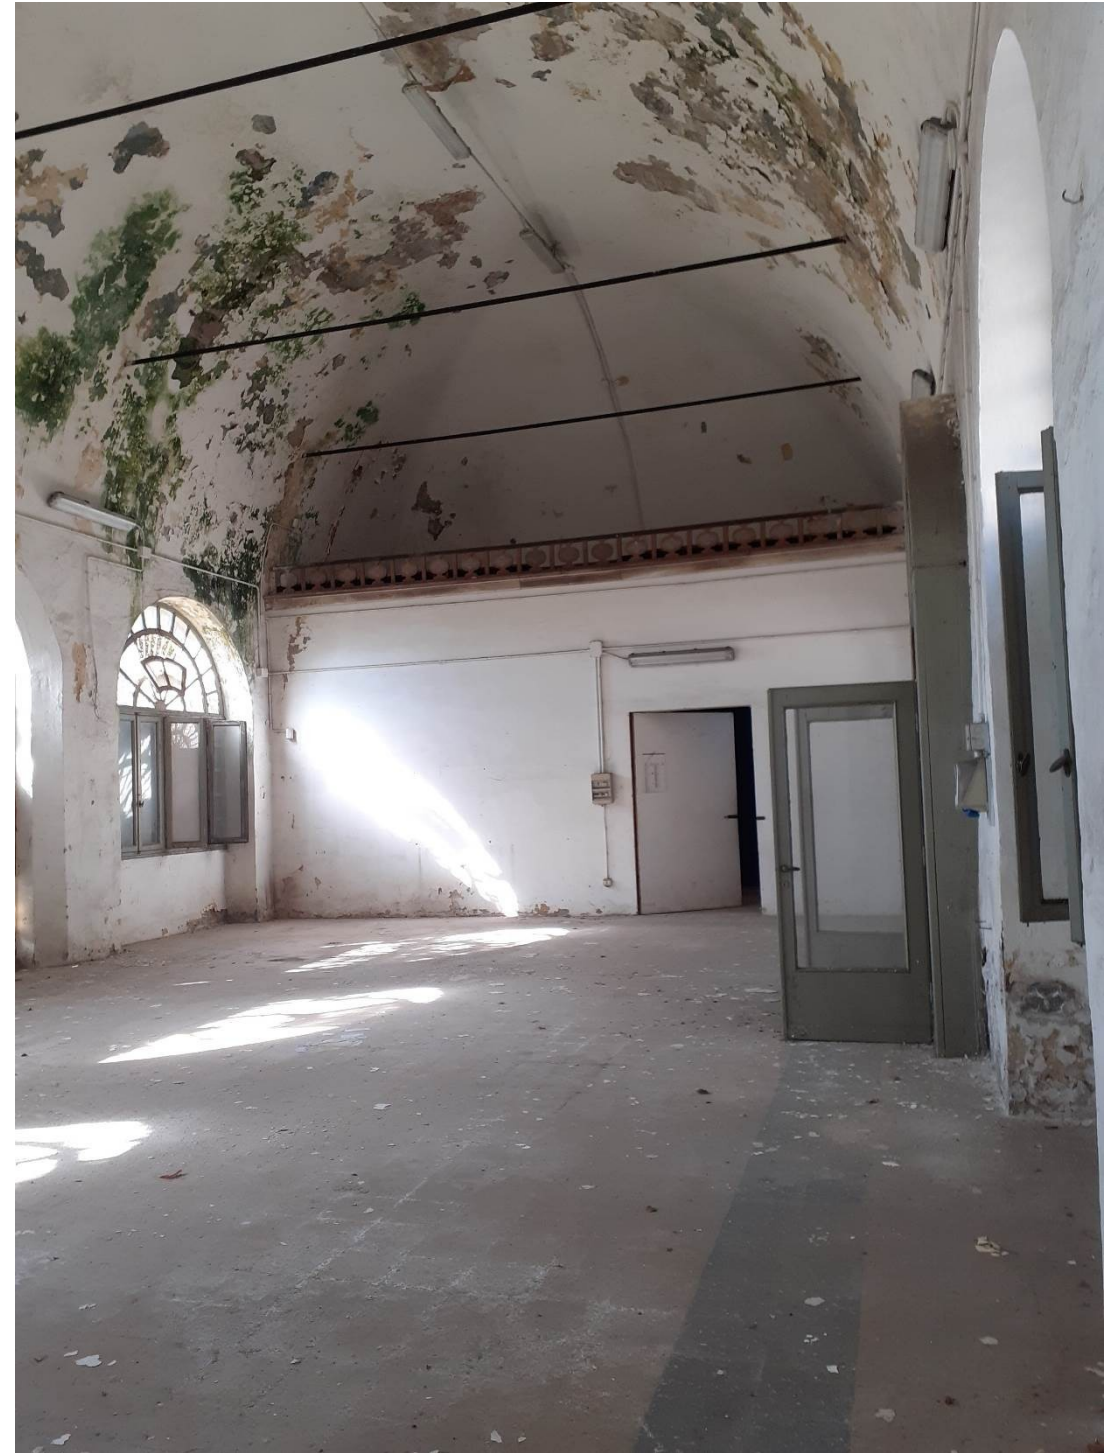
Vista dell'interno

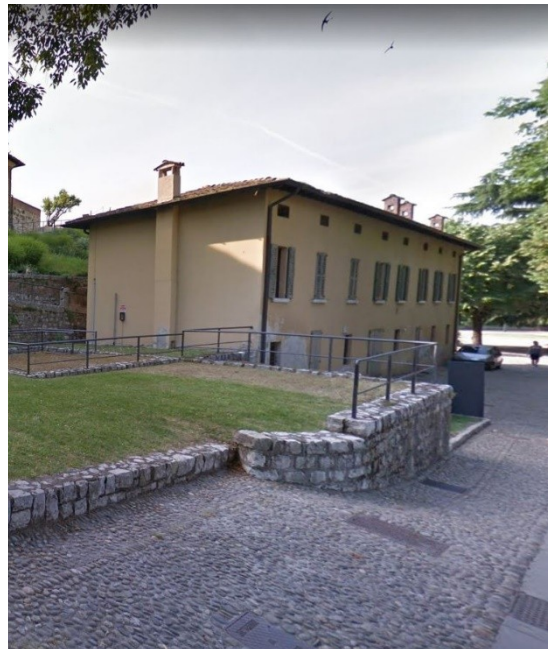
SITUAZIONE
PRECEDENTE

- Manutenzione dell'involucro edilizio complessivo riguardante le facciate e la copertura esistente – da poco concluso;
- Adeguamento funzionale del piano terra, mediante la realizzazione di un gruppo di servizi igienici a disposizione degli utenti e dei visitatori del Castello, nonché la realizzazione di una sala didattica/multiuso – in corso;
- Adeguamento funzionale del piano primo – da concludere entro il 2024;

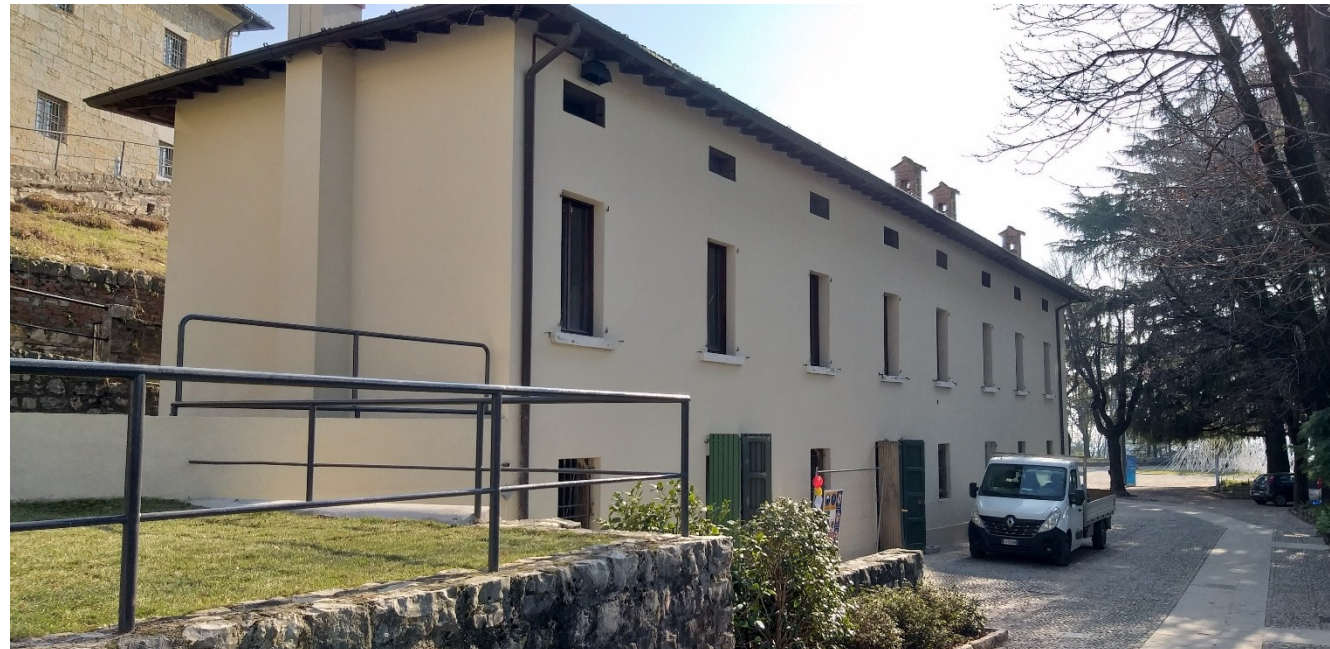
POST
INTERVENTO
