COMUNE DI BRESCIA

I LAVORI IN PALAZZO LOGGIA: Salone Vanvitelliano anno 2022

PRESENTAZIONE

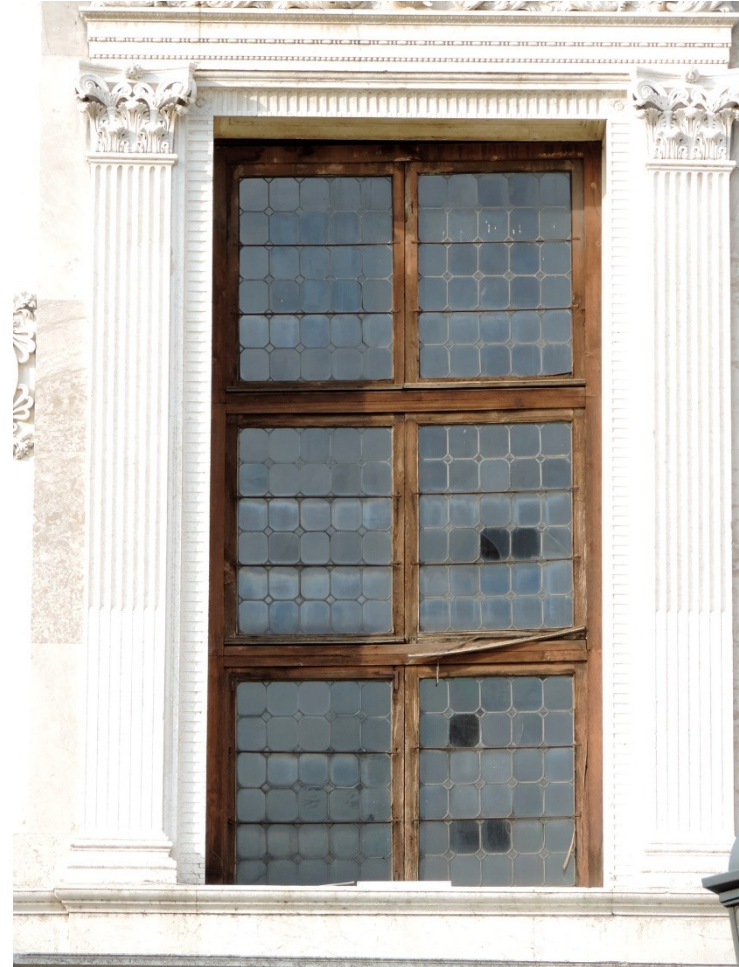
SERRAMENTO TIPO - DEGRADO

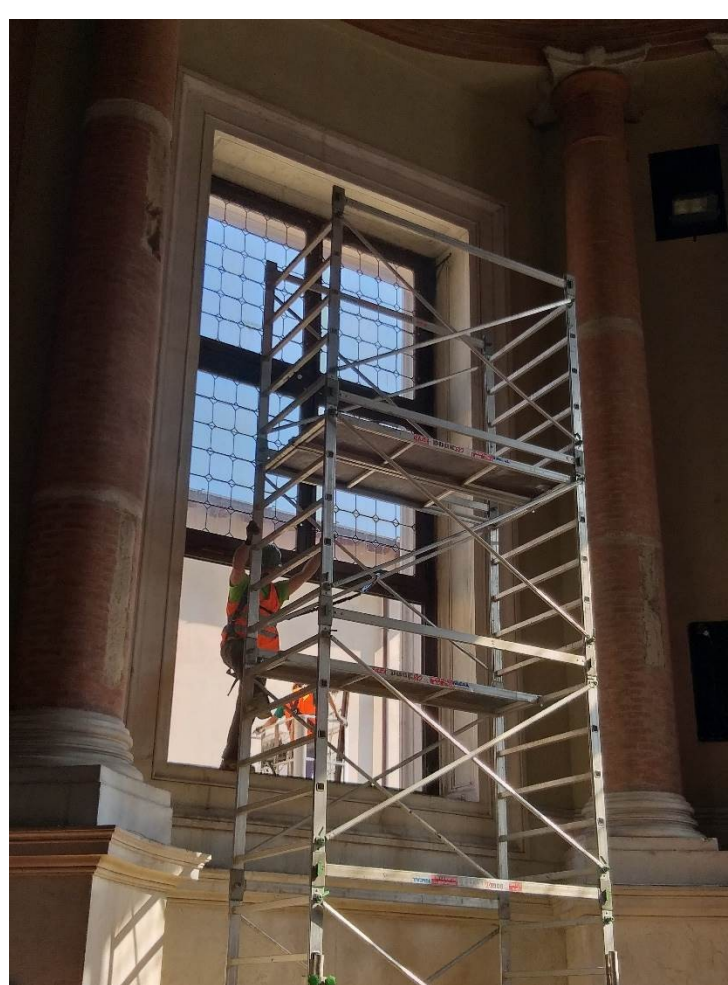
SMONTAGGIO

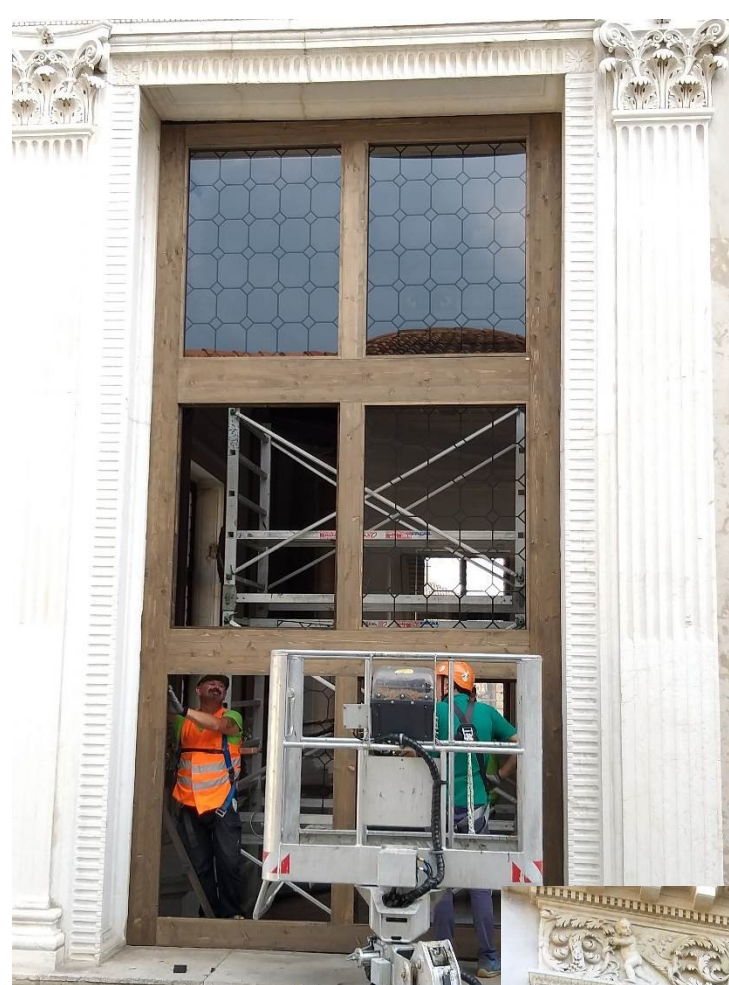
MONTAGGIO SERRAMENTO
SOSTITUTIVO PROVVISORIO

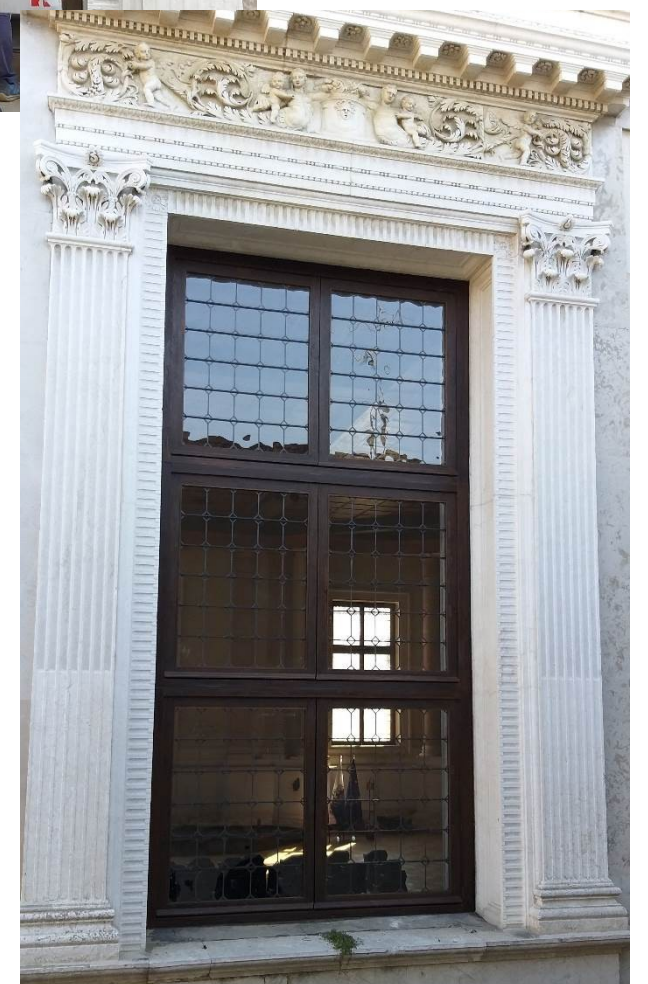
SERRAMENTO DOPO IL RESTAURO

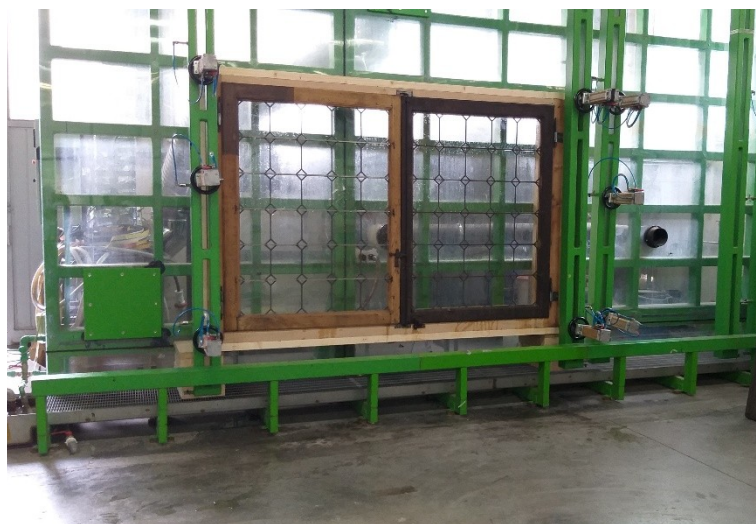
SERRAMENTO IN LABORATORIO – PROVE DI TENUTA

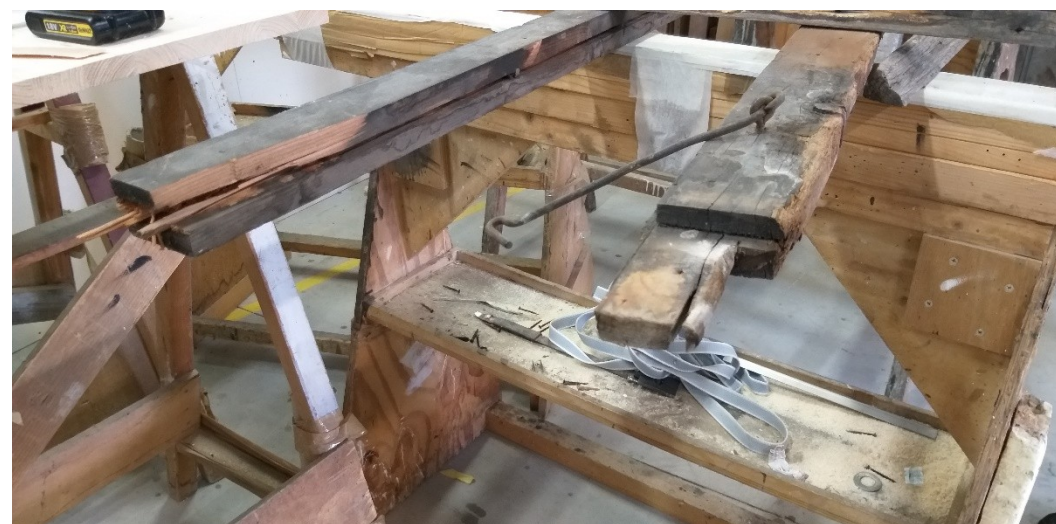
SERRAMENTO IN LABORATORIO – DEGRADO DEL LEGNO

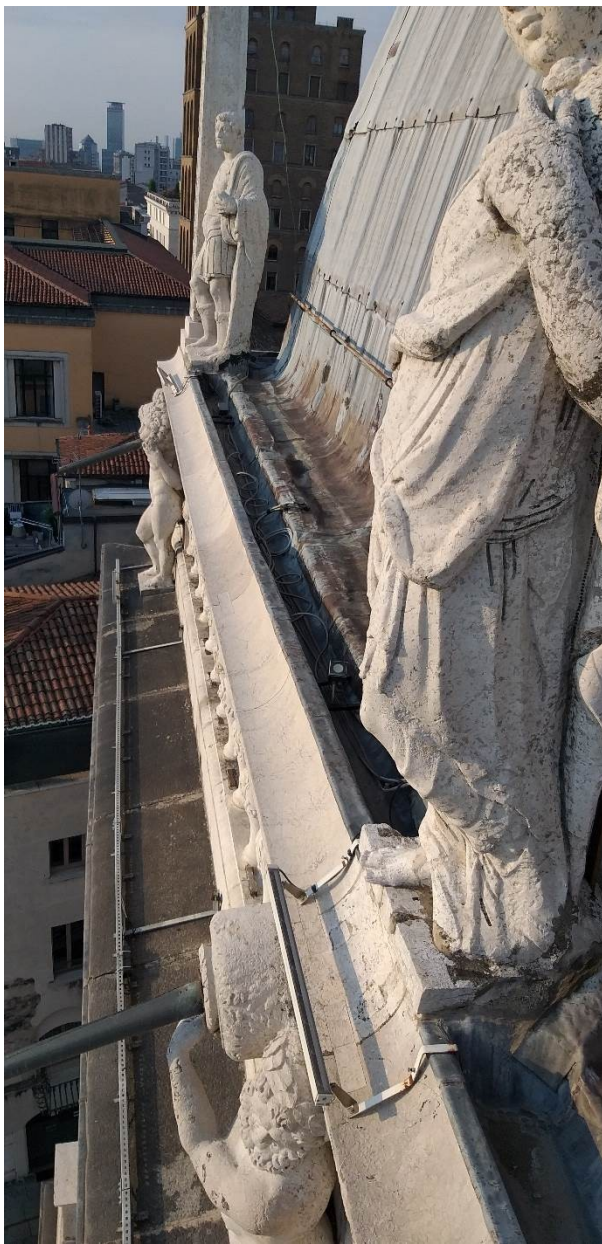
Le attività hanno coinvolto anche la copertura del palazzo, limitatamente al lato orientale verso la piazza, per risolvere alcuni dei gravi problemi di infiltrazioni d'acqua che da diversi anni stanno danneggiando il soffitto ed il cornicione del salone.

GRONDA EST - PRIMA

- Lavori esterni di sistemazione gronda lato est, con revisione degli elementi di impermeabilizzazione e lattoneria, oltre al riordino degli impianti elettrici esterni in collaborazione con A2a ;
- lavori di restauro conservativo delle superfici interne del salone;
- restauro dei serramenti in legno con vetri piombati del salone;
- risanamento conservativo della pavimentazione lignea del salone;
- Interventi di manutenzione dell'impianto elettrico/illuminotecnico della sala;
- manutenzione/recupero conservativo del portone di ingresso della palazzina a nord di Palazzo Loggia;

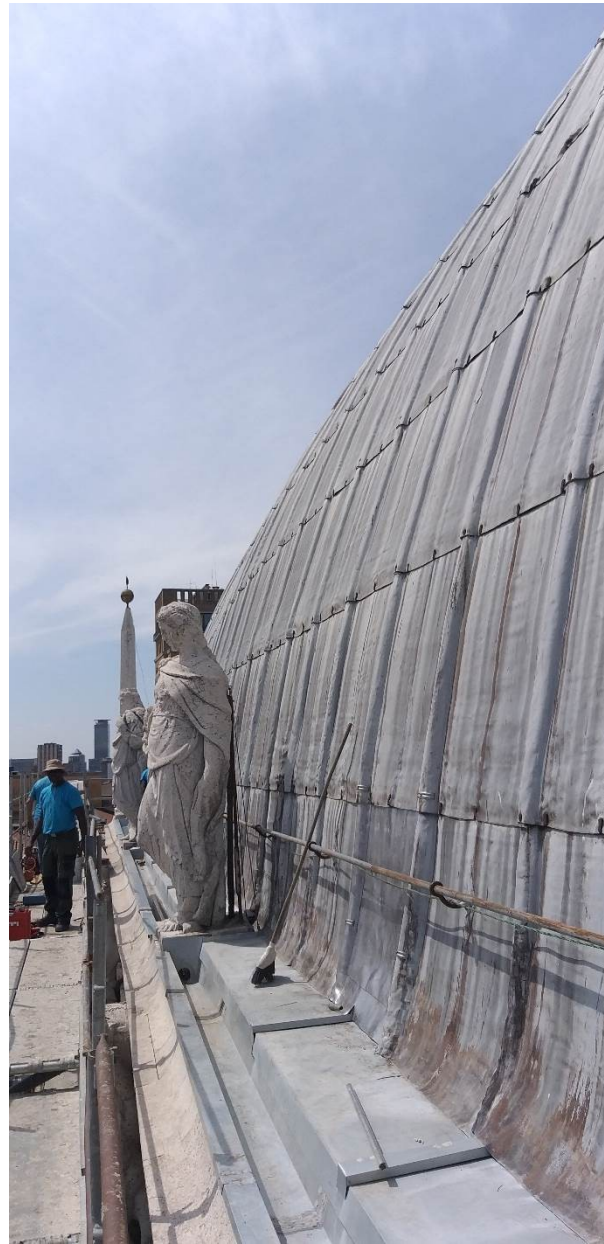
GRONDA EST - DOPO

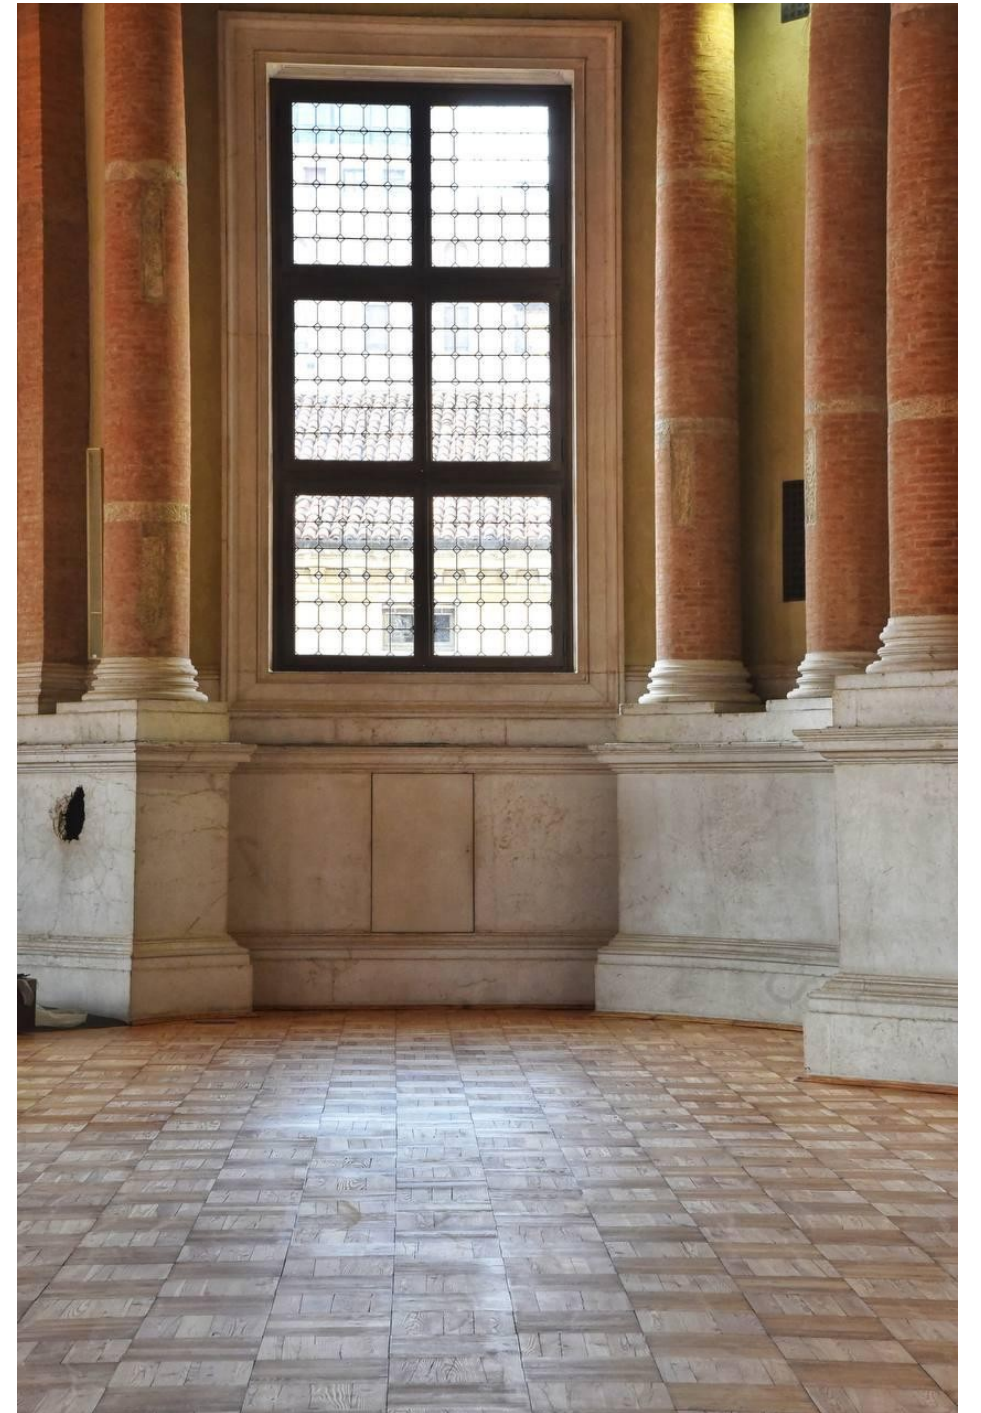
INTERNO SALONE
DOPO I RESTAURI

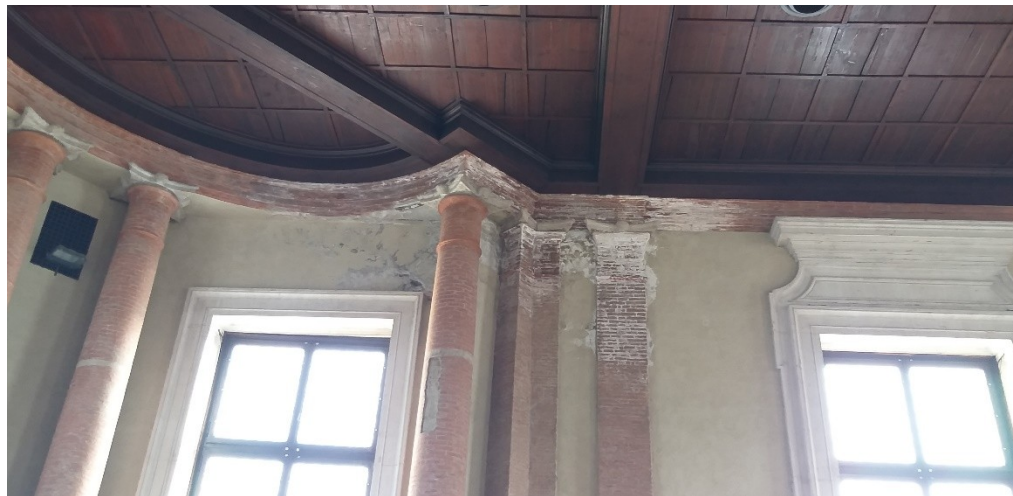
DEGRADO INTERNO SALONE

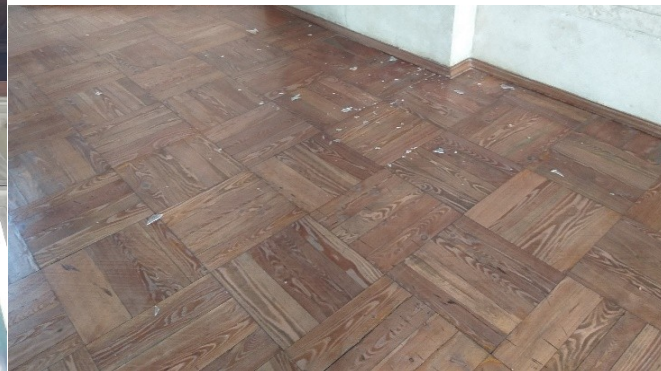
PAVIMENTO - PRIMA

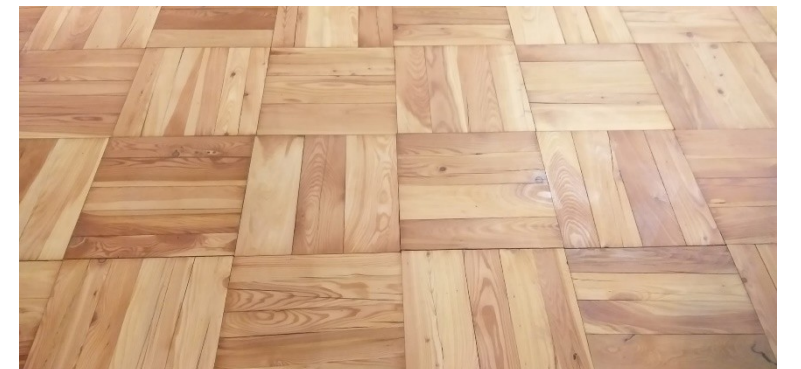
PAVIMENTO- DOPO
