## BONIFICA PARCO PARENZO NORD

### Opere di bonifica

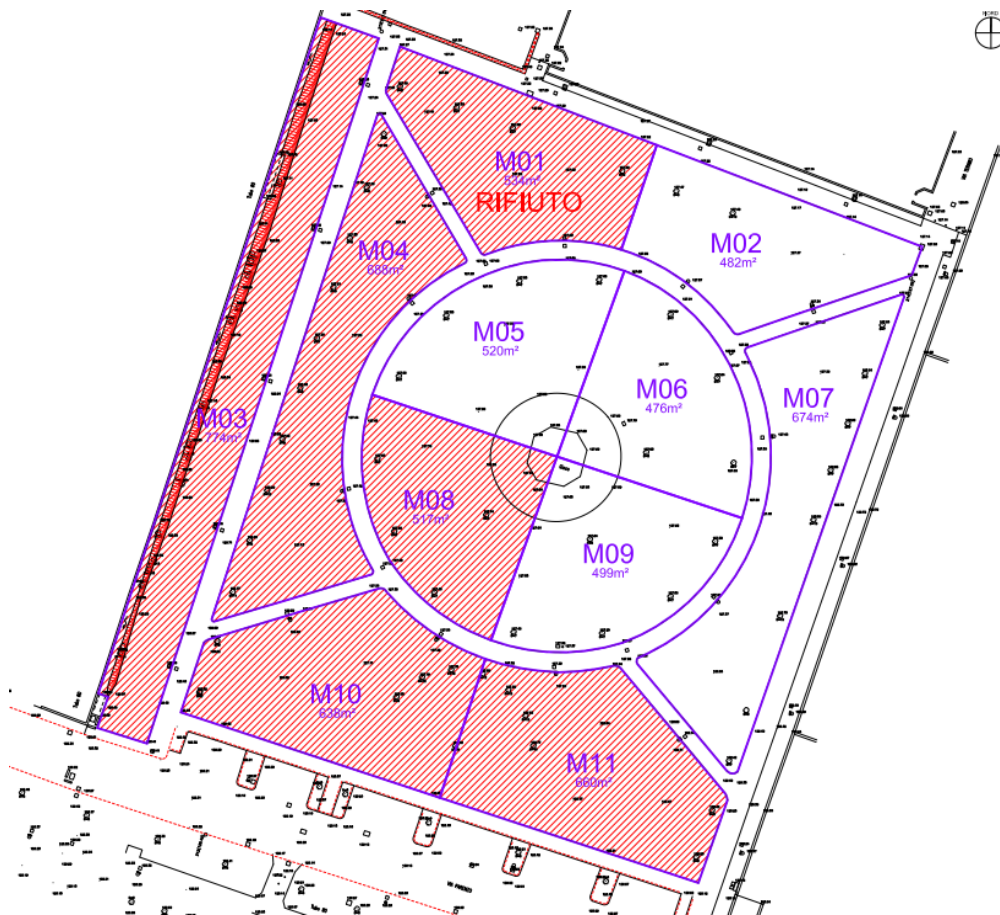
(figura 1)

Lo scavo ha interessato i primi 50 centimetri dal piano di campagna per le maglie contrassegnate dalle sigle M03, M04, M08, M11 e M11 (vedi figura 1), mentre per la maglia M01 si è reso necessario uno scavo di 1 metro e mezzo. Nel resto del parco non è stato necessario effettuare bonifiche, dal momento che i risultati delle caratterizzazioni non hanno rilevato criticità tali da motivare un intervento.

MAGLIE INTERESSATE DALLA  
BONIFICA

MAGLIE	SUPERFICIE	PROFONDITA' DI SCAVO	RIFIUTI
M01	534 m <sup>2</sup>	1.00 m	scavo da -1.00 m a -1.50 m
M02	482 m <sup>2</sup>	-	-
M03	774 m <sup>2</sup>	0.50 m	-
M04	688 m <sup>2</sup>	0.50 m	-
M05	520 m <sup>2</sup>	-	-
M06	476 m <sup>2</sup>	-	-
M07	674 m <sup>2</sup>	-	-
M08	517 m <sup>2</sup>	0.50 m	-
M09	499 m <sup>2</sup>	-	-
M10	638 m <sup>2</sup>	0.50 m	-
M11	660 m <sup>2</sup>	0.50 m	-

Come previsto dal Progetto Operativo di Bonifica approvato il 17 novembre 2020 dal Responsabile del Settore Protezione Ambientale e Protezione Civile, il terreno contaminato è stato asportato e sostituito.

Il materiale di scavo è stato depositato in una zona dedicata allo stoccaggio, individuata all'interno del parco. Prima di essere inviati agli impianti di smaltimento idonei, i materiali sono stati sottoposti alle analisi e agli accertamenti previsti dalle normative.
