MANUTENZIONE E RESTAURO FONTANE CENTRO STORICO

PIAZZA S. MARIA IN CALCHERA. FONTANA E MONUMENTO DEDICATO A NICCOLÒ TARTAGLIA

Condizioni del monumento e della fontana

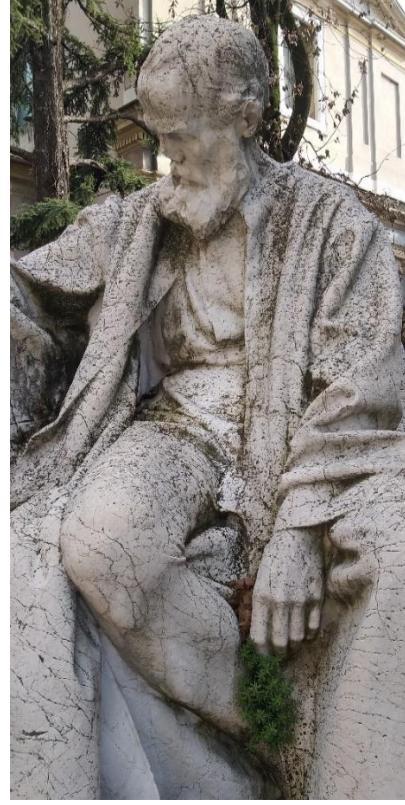
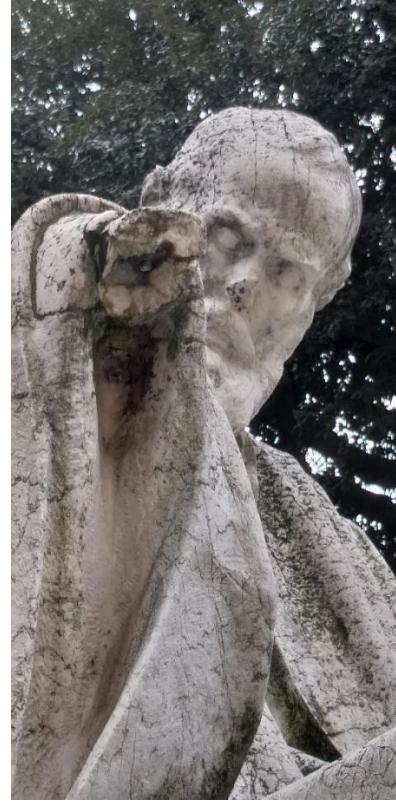
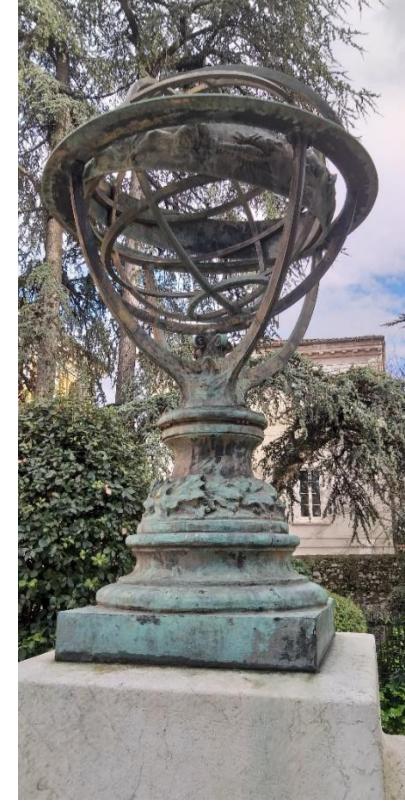
Il monumento dedicato a Niccolò Tartaglia, realizzato dallo scultore Luigi Contratti nel 1918, è costituito da una ampia scalinata marmorea sopra la quale si erge la figura del matematico bresciano. Il monumento è stato danneggiato da atti vandalici compiuti ai danni del compasso e della mano che lo regge. La base e la seduta del monumento, inoltre, sono state imbrattate con alcune scritte. La fontana rettangolare alla base del monumento, pensata e voluta da Luigi Contratti, è stata riqualificata nel 2006. Dotata di un sistema a circuito chiuso e di ugelli allineati su due assi paralleli, la fontana era impreziosita da otto proiettori sommersi, allineati in posizione centrale.

Lateralmente erano stati collocati altri due proiettori a scomparsa per illuminare la scultura. Oggi la vasca rettangolare in marmo Botticino, con il fondo in calcestruzzo, presenta una serie di criticità: è venuta a mancare l'impermeabilizzazione e l'impianto idraulico, spento da circa dieci anni, deve essere risistemato. Alcuni ugelli, infatti, sono danneggiati o mancanti, mentre i due filtri di ripescaggio dell'acqua risultano incrostanti. Il massetto in calcestruzzo, realizzato a protezione dei tubi dell'acqua di riciclo, presenta dilatazioni, fessurazioni e micro-distacchi.

Il corpo scultoreo richiede un intervento di restauro impegnativo e di grande respiro. Tutta la superficie lapidea è interessata da depositi di origine atmosferica e da micro fessurazioni più o meno vistose. Prima di procedere con la pulizia, verranno indagate tutte le superfici, manualmente, per verificare la presenza di distacchi e possibili fratture: successivamente tutte le superfici saranno trattate con una soluzione biocida.

I depositi e le croste nere saranno rimossi con diversi cicli di applicazione di sostanze specifiche, in particolare tra le pieghe del manto della statua e nella parte bronzea che raffigura le costellazioni.

Tutte le superfici saranno consolidate con nano calci stese a pennello. Le stuccature effettuate durante precedenti interventi saranno rimosse con scalpelli e martellini e ripristinate con malta a base di calce idraulica, sabbia fine di fiume e polvere di marmo. Su tutte le stuccature saranno applicati pigmenti naturali.

La scultura bronzea che raffigura il cosmo sarà pulita e trattata. L'ultima fase del restauro riguarda il riposizionamento della mano del matematico con relativo compasso.

Le dita e il compasso saranno ricostruiti utilizzando i calchi in gesso realizzati negli anni '80 e verranno riattaccati alla mano in marmo, che ora si trova nel deposito comunale.

All'interno di quest'ultima verrà inserito un perno in acciaio inox, più consistente del precedente ormai corroso ed obsoleto, per consentire il fissaggio sulla statua. Prima della collocazione della mano verrà effettuato un calco, da custodire e utilizzare in caso di necessità.

Il complesso scultoreo è impreziosito da un globo astronomico in bronzo che verrà restaurato rimuovendo depositi atmosferici e ossido e riparando eventuali crepe. Nel caso in cui l'ancoraggio del globo risulti poco sicuro, verranno effettuate iniezioni di resina epossidica nel basamento marmoreo.

Verranno rimossi tutti i componenti esterni dell'impianto elettrico mentre i corpi illuminanti dei proiettori ad immersione, saranno sostituiti con fari più performanti. Dove necessario, il massetto verrà ripristinato e impermeabilizzato con prodotto specifico concordato con l'Ente di Tutela. Anche l'impianto idraulico, verrà mantenuto nella sua concezione iniziale, riducendo unicamente il numero degli ugelli, che saranno in acciaio inox, mantenendone il loro orientamento attuale.

L'alimentazione elettrica collocata all'interno della fossa verrà rivista e adeguata alle diverse esigenze normative e gestionali. Inoltre, verranno ripristinati tutti i punti luce attorno alla fontana: due proiettori a scomparsa orientati verso il monumento e sei proiettori, di cui tre carriabili, inseriti nella pavimentazione marmorea dietro il monumento.

La pavimentazione in ciottoli di granito bianco e nero, in corrispondenza delle scale laterali dall'area monumentale, verrà rimossa e ripristinata secondo il motivo originario a losanga.

Scritte e depositi saranno rimossi dalle superfici marmoree della seduta e della pavimentazione utilizzando un'idropulitrice a pressione graduata.
